CarOnSale

Audi A6 Allroad quattro

Differenzbesteuert (§25a UStG) · Fahrzeugstandort 74*** · Fahrzeug aufgenommen am 14.10.2026

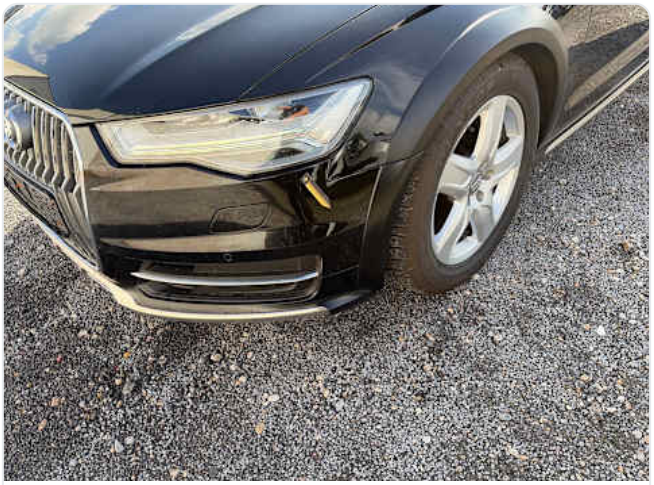
- Stoßstange vorne (Steinschlag, Lackschaden)

- Motorhaube (Steinschlag, Lackschaden)

- Rad (Kratzer)

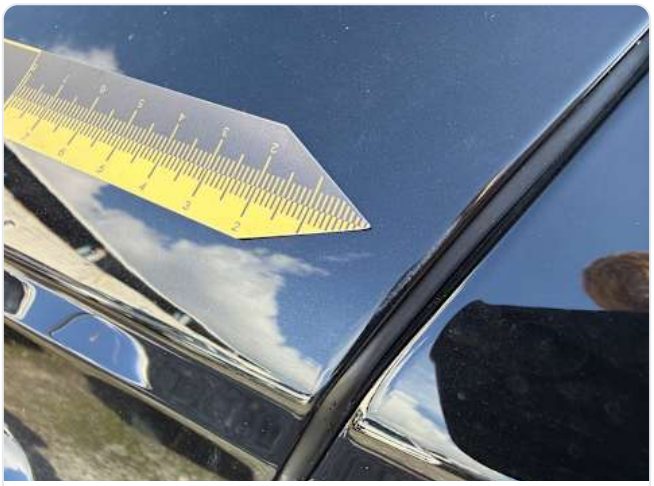
- Rad (Kratzer)

- Rad (Kratzer, Kerben)

- Fahrertür (Kratzer, Lackschaden)

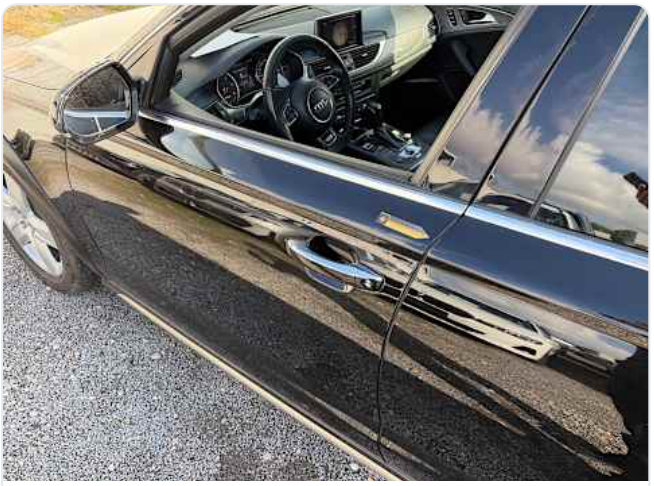
- Fahrertür (Kratzer, Lackschaden)

- Beifahrertür (Kratzer, Lackschaden)

- Türe hinten links (Lackschaden, Delle)

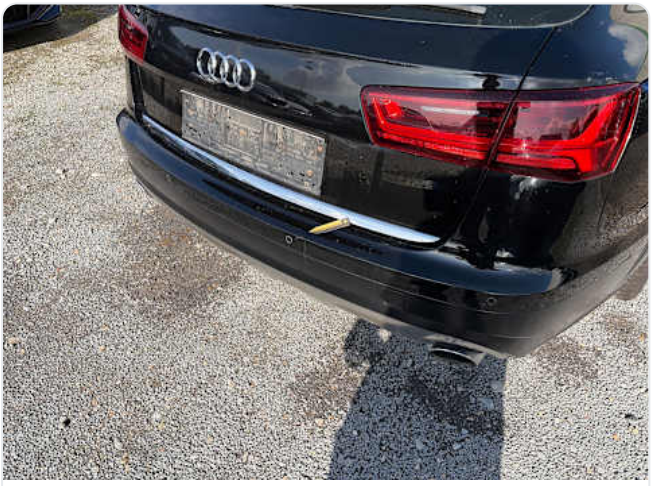
- Türe hinten rechts (Kratzer, Lackschaden)

- Stoßstange hinten (Kratzer, Lackschaden, Delle)

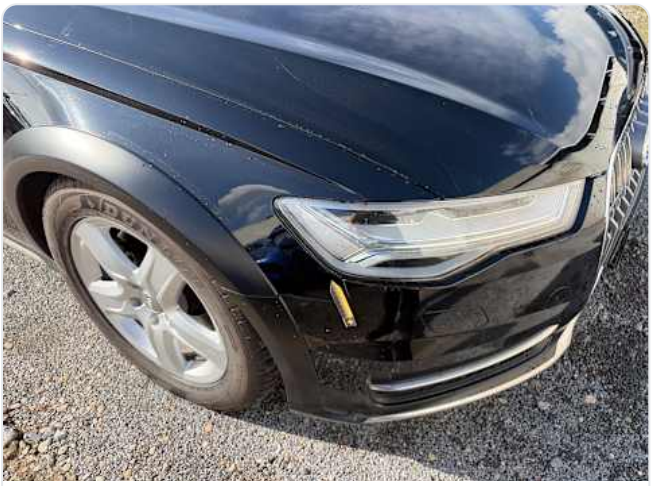
- Kotflügel vorne links (Steinschlag, Lackschaden)

- Kotflügel vorne rechts (Steinschlag, Lackschaden)

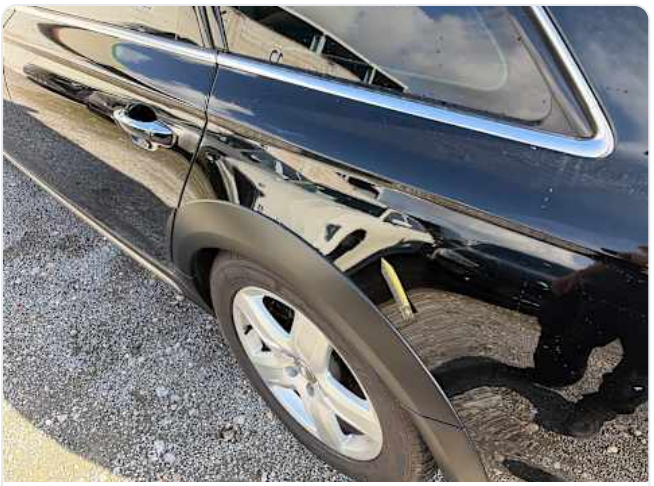
- Seitenteil hinten links (Kratzer, Lackschaden)

- Seitenteil hinten rechts (Kratzer, Lackschaden)

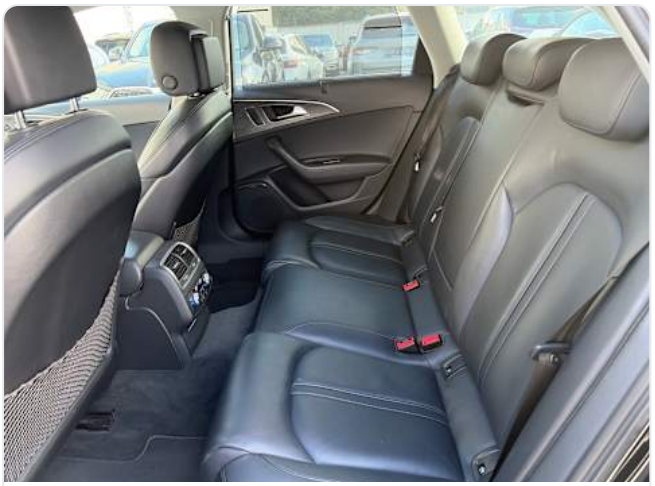
- Innenraum (Diverse Schäden, Kratzer)
