CarOnSale

Toyota Verso Life

Differenzbesteuert (§25a UStG) · Fahrzeugstandort 67*** · Fahrzeug aufgenommen am 03.11.2026

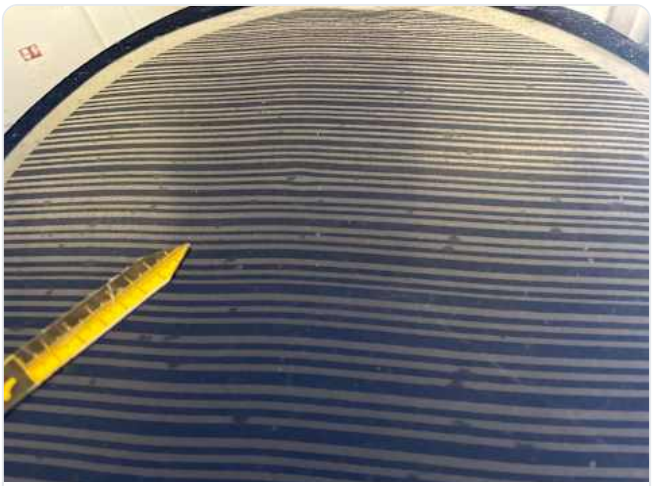
- Scheinwerfer (links) (Blind)

- Scheinwerfer (rechts) (Blind)

- Rad (Ungleichmäßig abgefahren)

- Fahrertür (Lackschaden, Kratzer)

- Beifahrertür (Lackschaden)

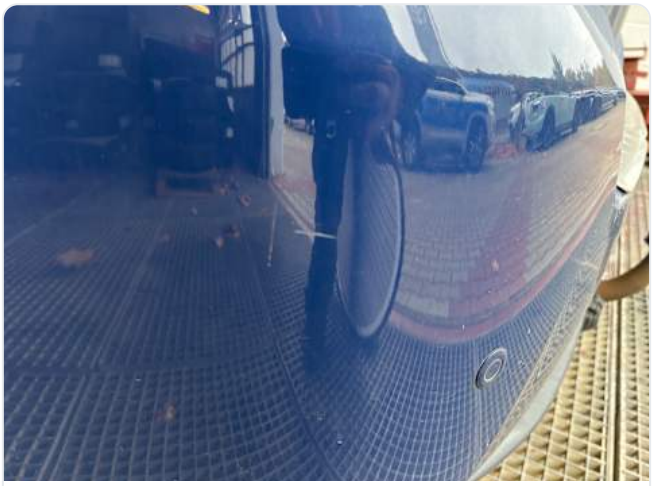
- Türe hinten links (Kratzer)

- Dach (Delle)

- Rücklicht (rechts) (Kratzer)

- Stoßstange hinten (Lackschaden)

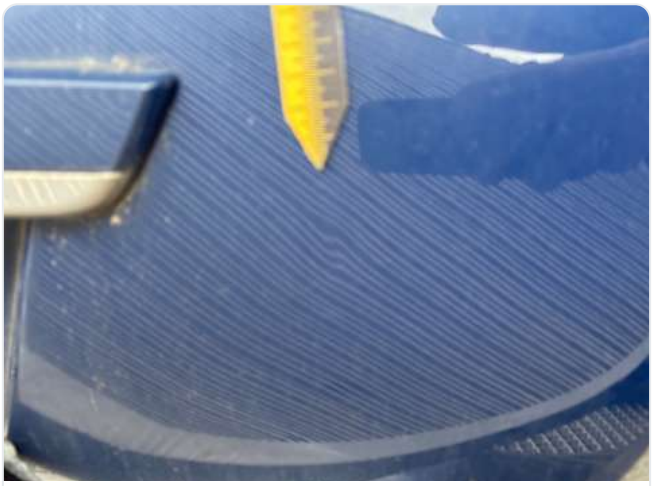
- Stoßstange hinten (Lackschaden)

- Schweller links (Lackschaden, Delle)

- Seitenteil hinten rechts (Delle)
