BEWERTUNG

FIN	**WV2ZZZ7HZHH095371**
Kennzeichen	
Hersteller	Volkswagen
Modell	T6 California (SG)(05.2015->2019)
Untertyp	FWD Beach
Erstzulassung	23.02.2017
Laufleistung	**163.374 km** (abgelesen)

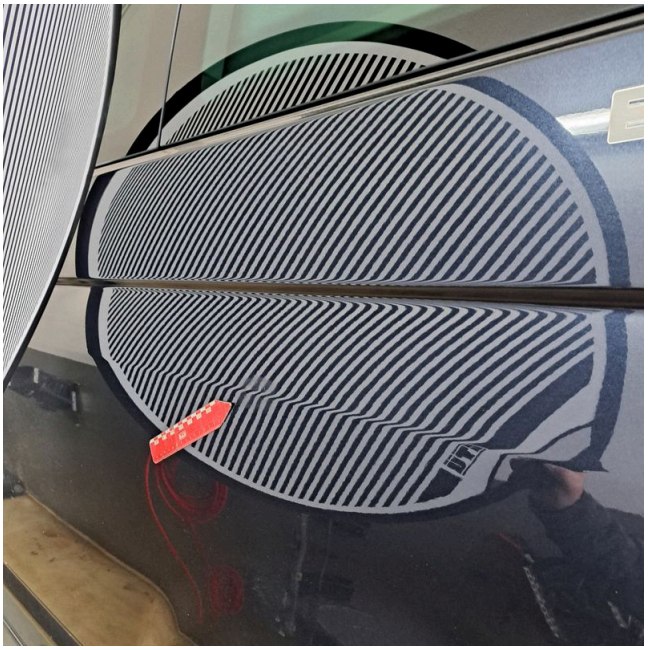
Bild 51

Nr.: 4
Bauteil: Tür vorne rechts
Beschädigungsart: Verformt
Reparaturweg:
