CarOnSale

Renault Megane Business Edition

Differenzbesteuert (§25a UStG) · Fahrzeugstandort 85*** · Fahrzeug aufgenommen am 09.11.2026

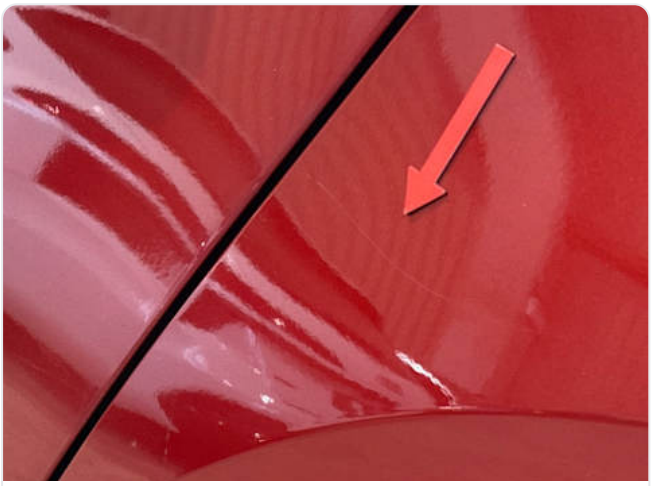
- Stoßstange vorne (Kratzer)

- Beifahrertür (Kratzer)

- Dach (Ausgeblichen/Matt)

- Rückscheibe (Kratzer)

- Stoßstange hinten (Kratzer)

- Stoßstange hinten (Kratzer, Verformung)

- Schweller links (Kratzer, Verformung)

- Seitenteil hinten links (Kratzer)
