WP0ZZZ99ZFS172579

Angaben zum Fahrzeug

Erstbewertung

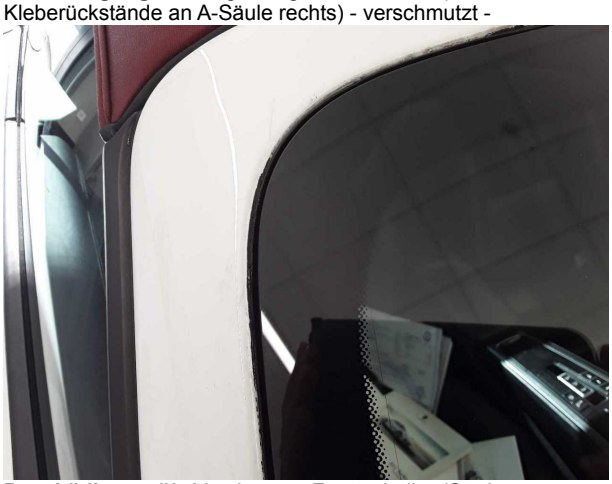
Beschädigung #9: Verglasung: Frontscheibe (Starke Kleberückstände an A-Säule rechts) - verschmutzt -

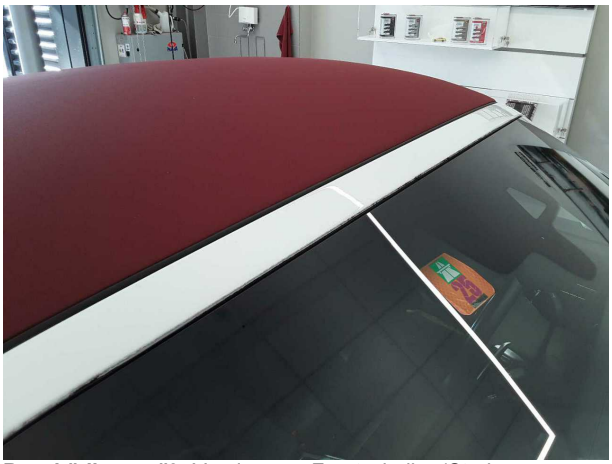
Beschädigung #9: Verglasung: Frontscheibe (Starke Kleberückstände an A-Säule rechts) - verschmutzt - instandsetzen
