CarOnSale

Mitsubishi Space Star Select

Differenzbesteuert (§25a UStG) · Fahrzeugstandort 76*** · Fahrzeug aufgenommen am 02.11.2026

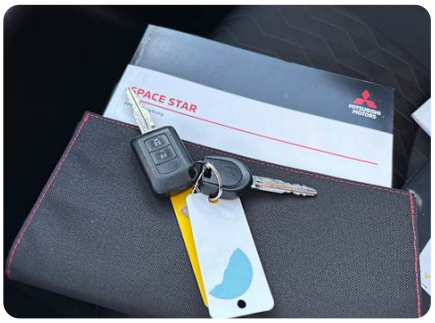
Fahrzeug Schadenfotos (Innen)

- Innenraum (Kratzer)
