CarOnSale

Mazda 5 Takumi

Differenzbesteuert (§24 UStG) · Fahrzeugstandort 84*** · Fahrzeug aufgenommen am 04.11.2026

10/2014	188.751km	LEISTUNG 116 PS	KRAFTSTOFF Diesel	GETRIEBE-TYP Schaltgetriebe	3

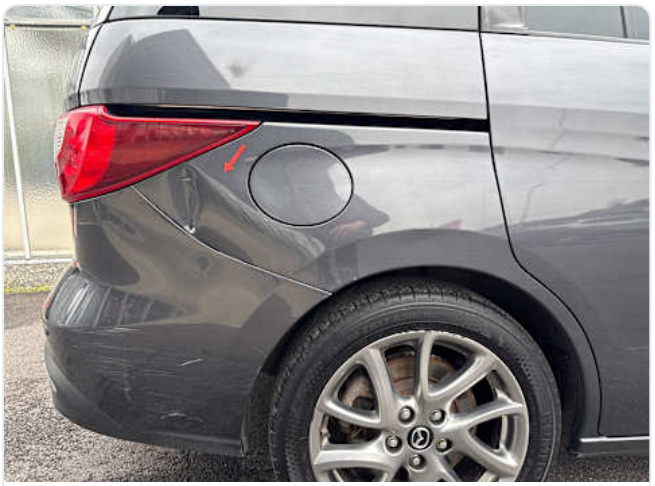
- Stoßstange hinten (Kratzer, Lackschaden)
