CarOnSale

Audi A4 Limousine

Differenzbesteuert (§25a UStG) · Fahrzeugstandort 65*** · Fahrzeug aufgenommen am 26.10.2026

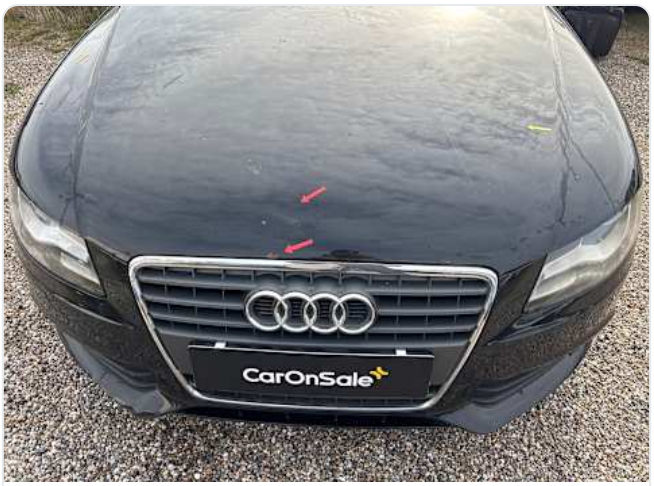
- Stoßstange vorne (Verformung, Lackschaden)
