CarOnSale

Mercedes-Benz V-Klasse

Regelbesteuert (Deutschland) · Fahrzeugstandort 07*** · Fahrzeug aufgenommen am 03.11.2026

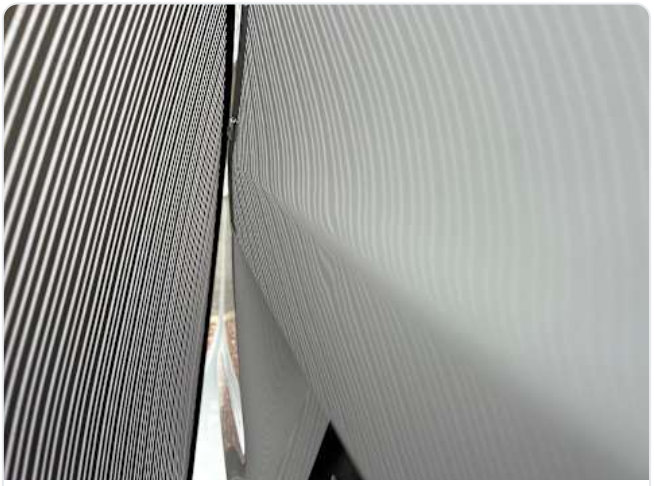
- Stoßstange hinten (Kratzer)
