Automotive360
Sachverständige für Kraftfahrzeuge

BMW
3 Touring (G21N)

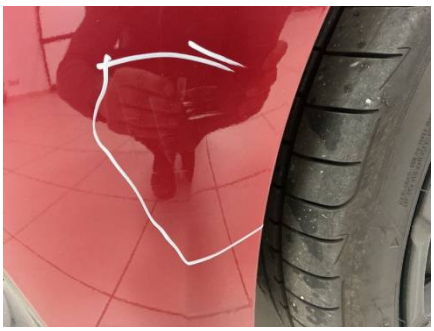
1 **Stoßstange vorne**

Art der Beschädigung: Verschrammung, Art der Reparatur: Smart Repair

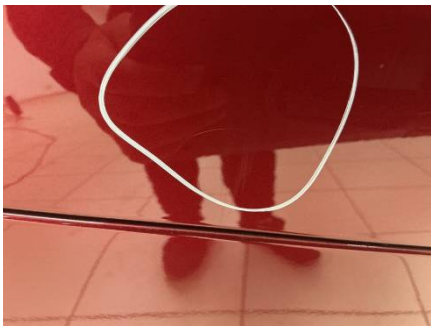
8 **Stoßstange vorne**

Art der Beschädigung: Oberflächlicher Kratzer, Art der Reparatur: Gebrauchsspur

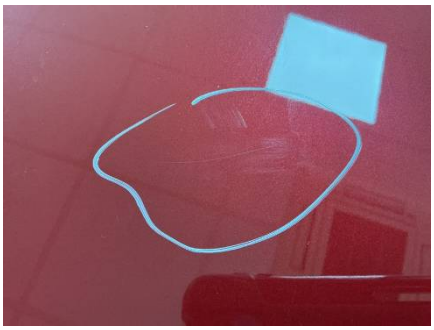
11 **Dach**

Art der Beschädigung: Kratzer, Art der Reparatur: Gebrauchsspur
