CarOnSale

Toyota Corolla Hybrid Club

Differenzbesteuert (§25a UStG) · Fahrzeugstandort 64*** · Fahrzeug aufgenommen am 03.11.2026

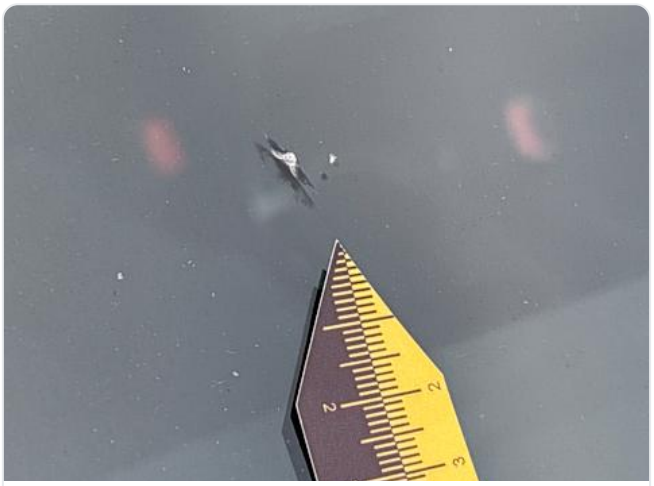
- Stoßstange vorne (Lackschaden)
