CarOnSale

Mercedes-Benz A-Klasse

Differenzbesteuert (§25a UStG) · Fahrzeugstandort 82*** · Fahrzeug aufgenommen am 06.11.2026

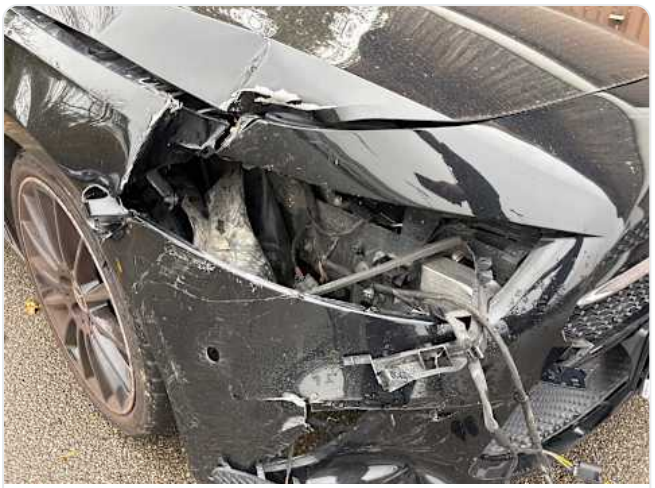
- Stoßstange vorne (Riss/Bruch)

- Scheinwerfer (links) (Riss/Bruch)

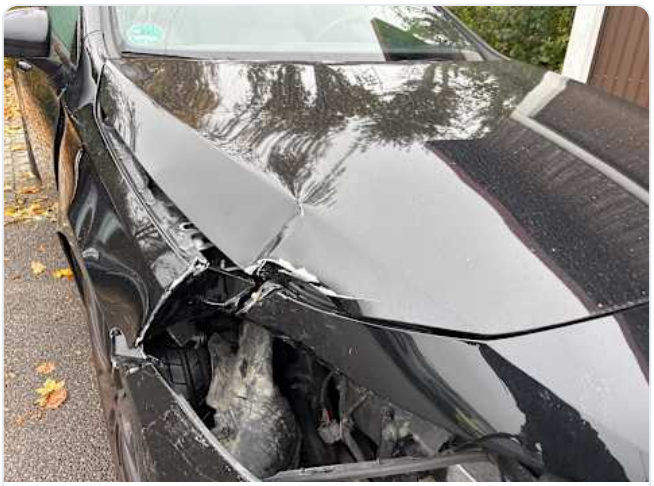
- Scheinwerfer (rechts) (Anderer Schaden, Riss/Bruch): Nicht vorhanden

- Motorhaube (Kratzer, Verformung)
