CarOnSale

Mini Clubman One

Differenzbesteuert (§25a UStG) · Fahrzeugstandort 83*** · Fahrzeug aufgenommen am 02.11.2026

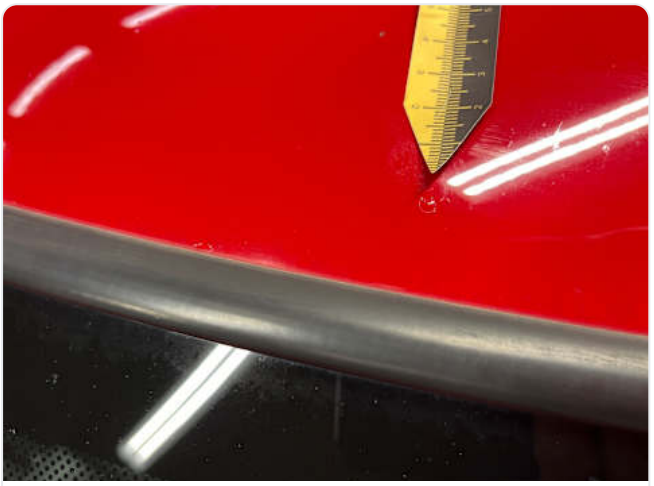
- Fahrertür (Lackschaden, Unsachgemäß instand gesetz)
