CarOnSale

Volkswagen Passat Trendline

Differenzbesteuert (§25a UStG) · Fahrzeugstandort 22*** · Fahrzeug aufgenommen am 09.11.2026

Fahrzeug Schadenfotos (Außen)

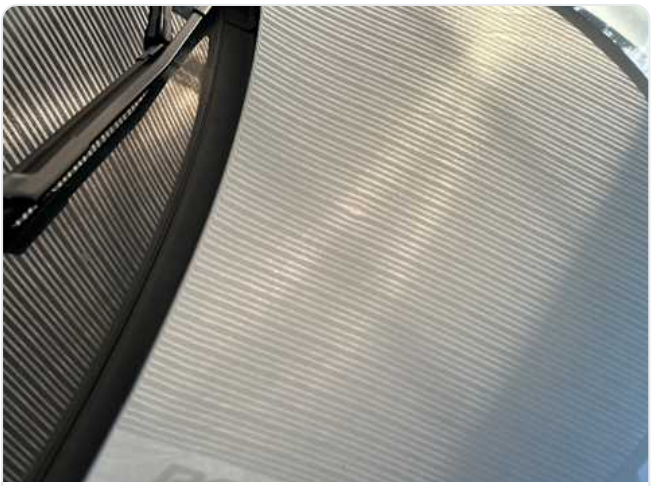
- Motorhaube (Delle, Lackschaden)

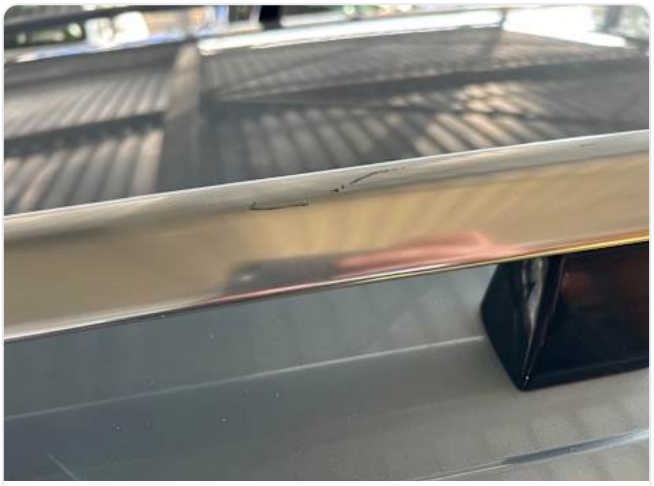
- Türe hinten links (Kratzer, Delle)

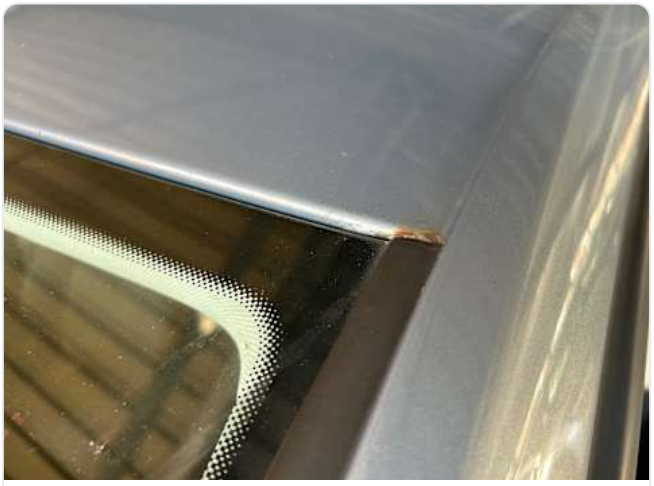
- Dach (Rost, Steinschlag, Kratzer)
