CarOnSale

Volkswagen Touran Comfortline BMT/Start-Stop

Differenzbesteuert (§25a UStG) · Fahrzeugstandort 32*** · Fahrzeug aufgenommen am 03.11.2026

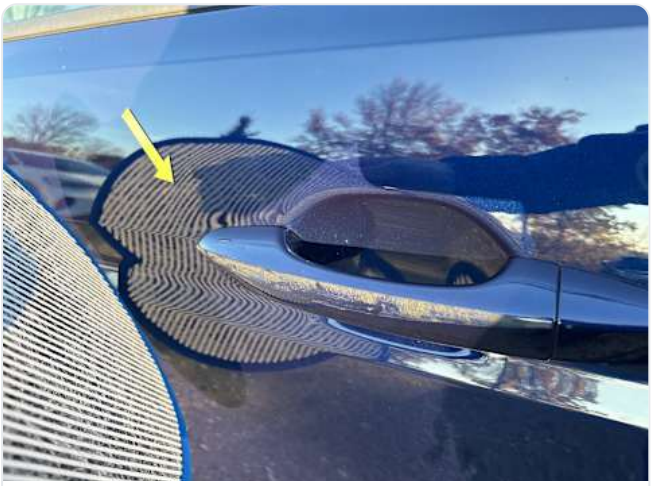
- Fahrertür (Kratzer, Delle)

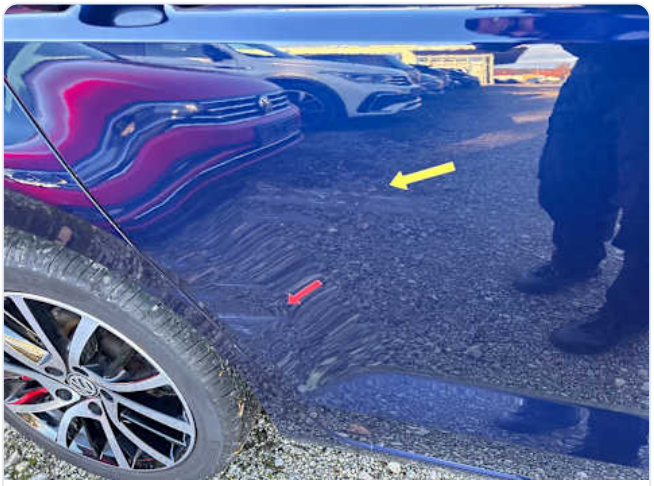
- Türe hinten rechts (Kratzer, Lackschaden, Delle)
