CarOnSale

# Opel Grandland Elegance

Regelbesteuert (Deutschland) · Fahrzeugstandort 37*** · Fahrzeug aufgenommen am 12.11.2026

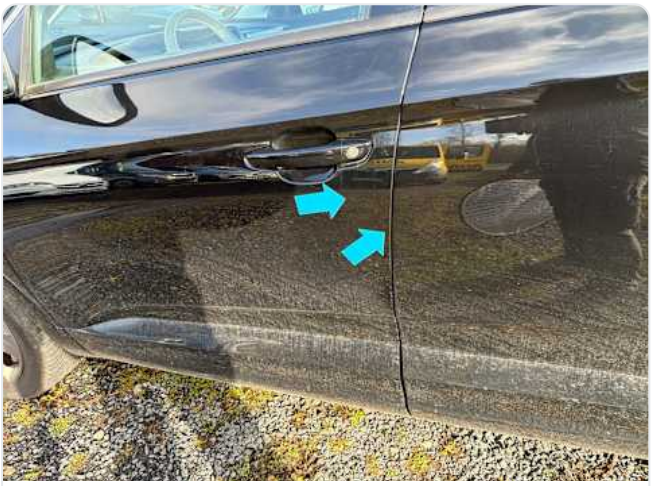
- Fahrertür (Delle)

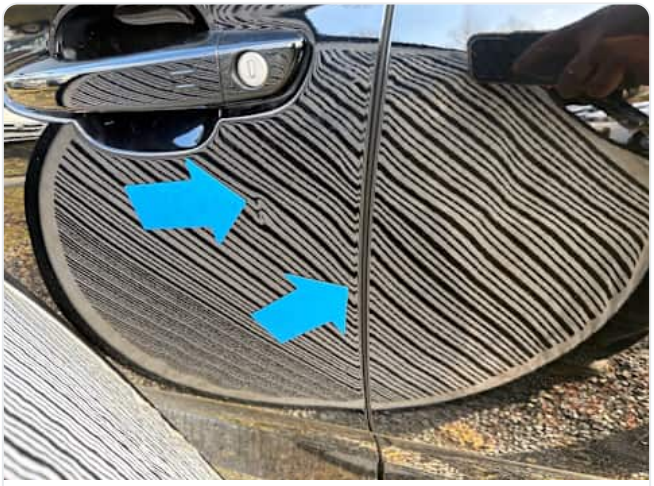
- Fahrertür (Delle)

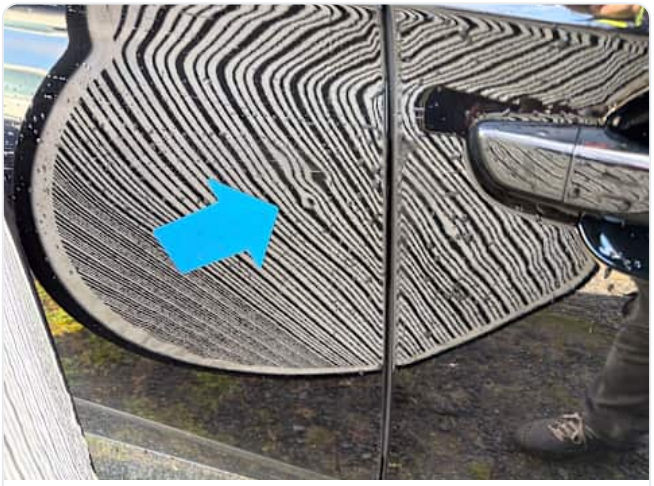
- Türe hinten links (Lackschaden, Kratzer)
