Zustandsbericht ohne Ausstattung

Kennzeichen **FIN** **YV1UZK5VDN1024550**

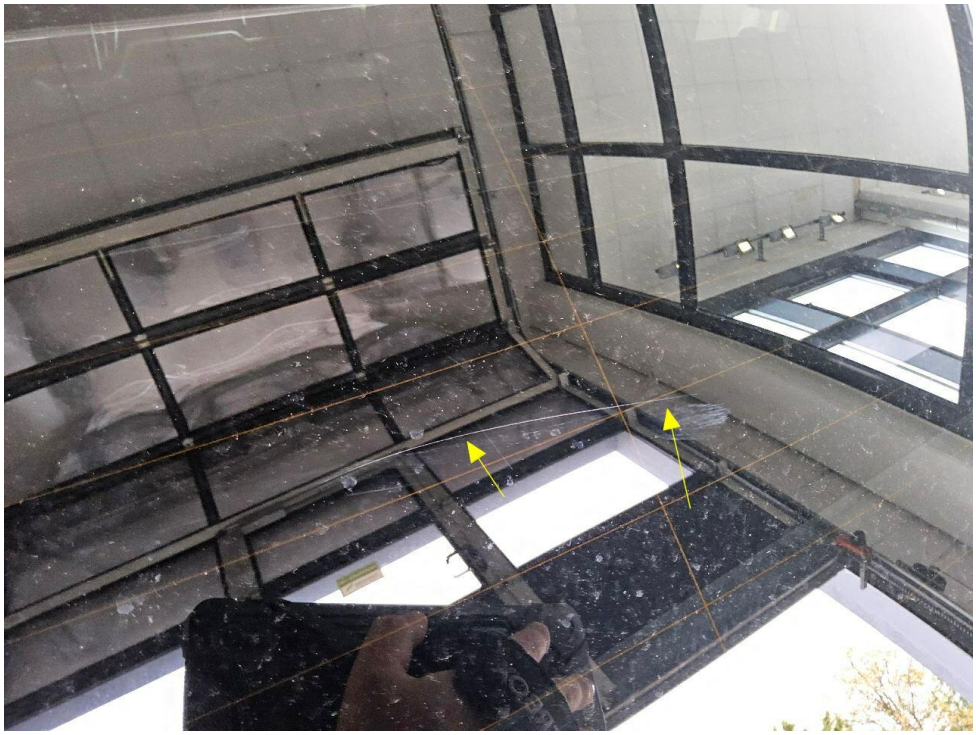
Gebrauchsspuren und Oberflächenkratzer im Innen- und Kofferraum,
Steinschläge Vorderwagen,
Frontscheibe leichte Oberflächensteinschläge,
Waschstraßen- und Oberflächenkratzer rundum,
Heckscheibe verkratzt, (Bild 14, 15)
Tür vorn rechts eingedellt, (Bild 13)
Stoßfängerverkleidung vorn verkratzt, (Bild 12)

Bild 14 : Heckscheibe verkratzt
