CarOnSale

Ford Fiesta Titanium

Differenzbesteuert (§25a UStG) · Fahrzeugstandort 50*** · Fahrzeug aufgenommen am 06.11.2026

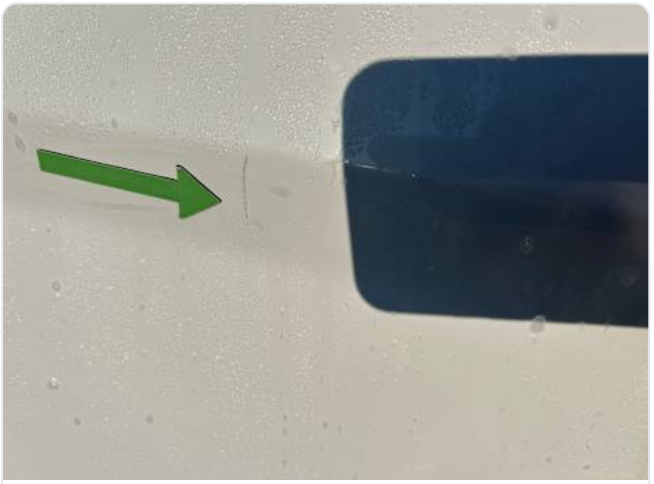
- Stoßstange vorne (Kratzer)
