CarOnSale

Ford Ranger Raptor Doppelkabine 4x4

Regelbesteuert (Österreich) · Fahrzeugstandort 85*** · Fahrzeug aufgenommen am 16.10.2026

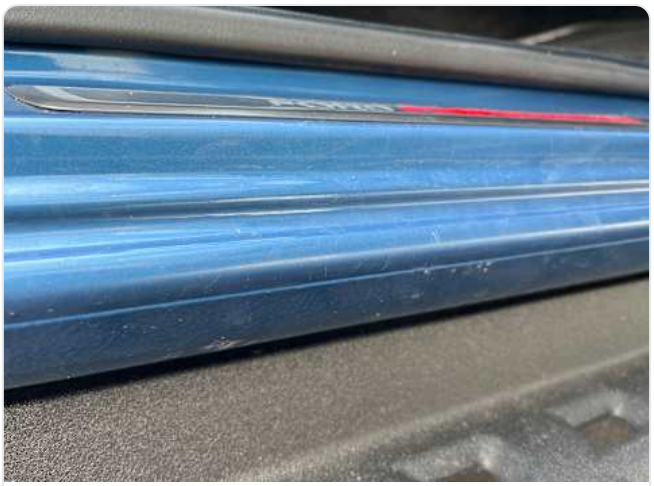
- Schweller links (Kratzer)
