CarOnSale

Ford Galaxy Trend

Differenzbesteuert (§25a UStG) · Fahrzeugstandort 89*** · Fahrzeug aufgenommen am 06.11.2026

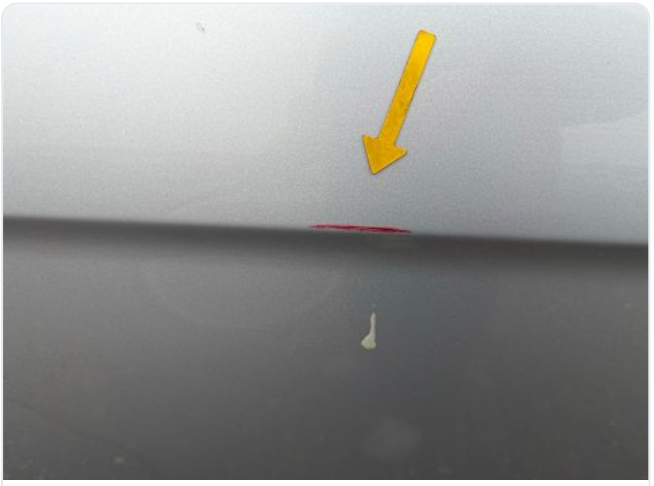
- Beifahrertür (Kratzer)

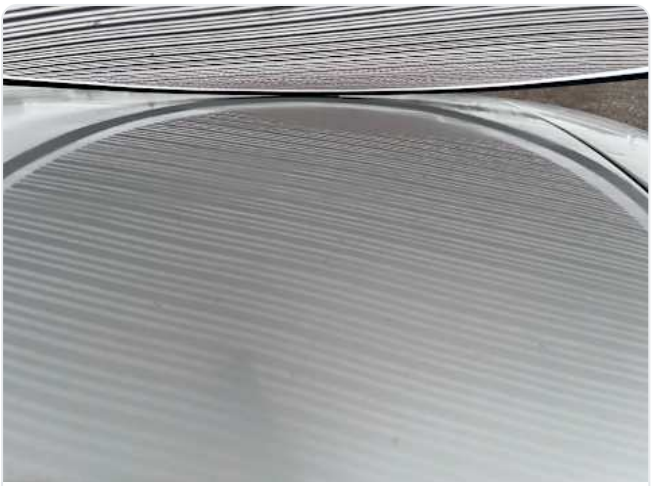
- Dach (Delle)

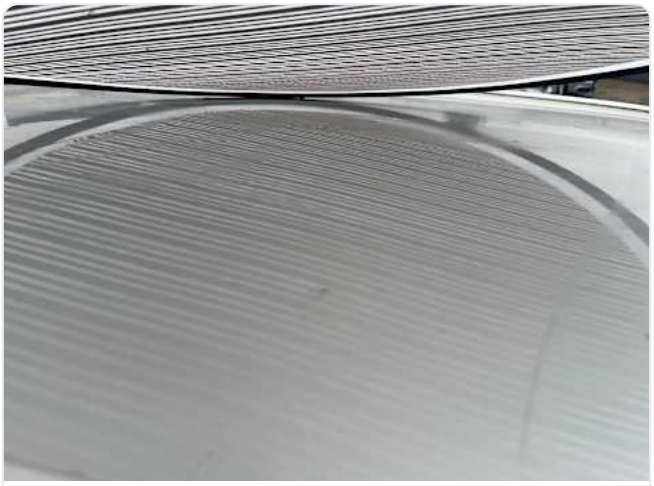
- Dach (Delle)
