Opel Corsa Edition

Differenzbesteuert (§25a UStG) · Fahrzeugstandort 03*** · Fahrzeug aufgenommen am 28.08.2026

10/2008	117.263km	LEISTUNG 80 PS	KRAFTSTOFF Benzin	GETRIEBE-TYP Schaltgetriebe	2

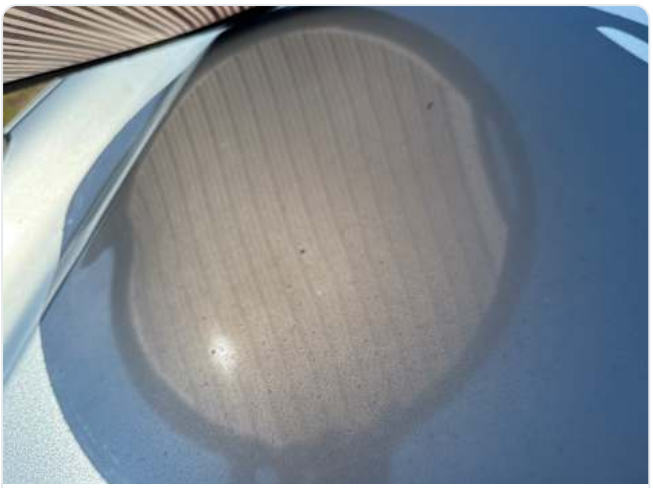
- Stoßstange vorne (Kratzer, Lackschaden)
