Zustandsbericht

BMW X2 20 d xDrive M Sport

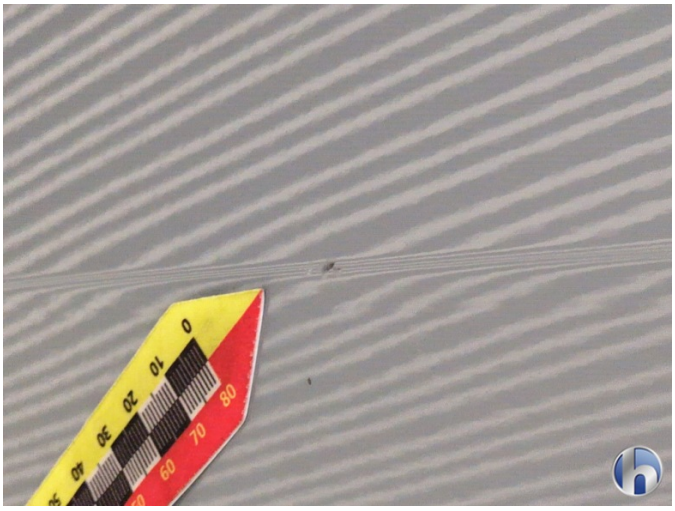
Bauteil	Schaden
1.	Tür Vorne - Links	1 Delle
2.	Stoßfänger Hinten	Gebrauchsspuren
3.	Tür Vorne - Rechts	Beschädigt
4.	Frontgrill Oben	Gebrauchsspuren
5.	Stoßfänger Vorne	Steinschlag
6.	Motorhaube	Steinschlag
7.	Windschutzscheibe	Steinschlag

Gebrauchsspuren

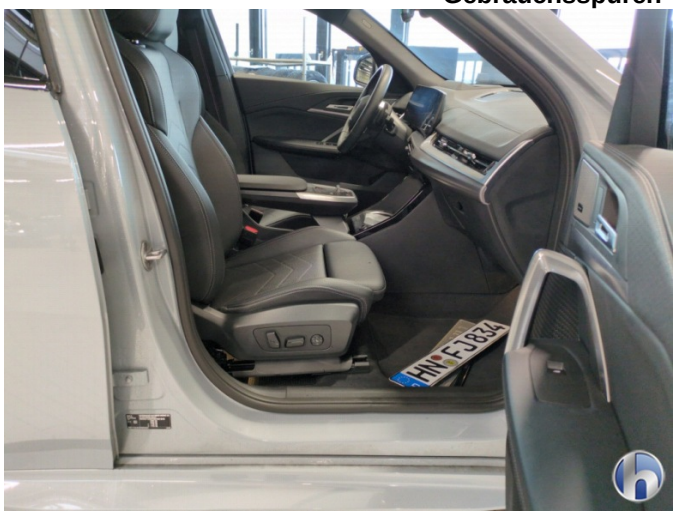
Rechts	
10.	Scheinwerfer Halogen - Links	Gebrauchsspuren
11.	Innenraum	Gebrauchsspuren

Gebrauchsspuren
