CarOnSale

Opel Adam Rocks

Differenzbesteuert (§25a UStG) · Fahrzeugstandort 24*** · Fahrzeug aufgenommen am 10.11.2026

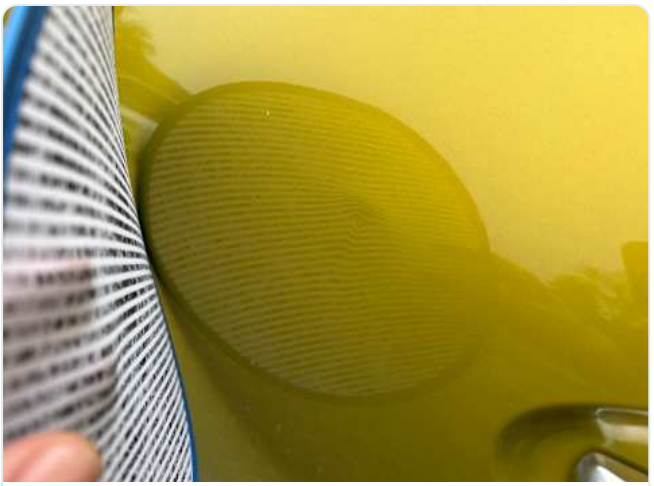
- Fahrertür (Kratzer, Delle)
