CarOnSale

Mercedes-Benz GLE 400 d 4Matic

Differenzbesteuert (§25a UStG) · Fahrzeugstandort 79*** · Fahrzeug aufgenommen am 13.11.2026

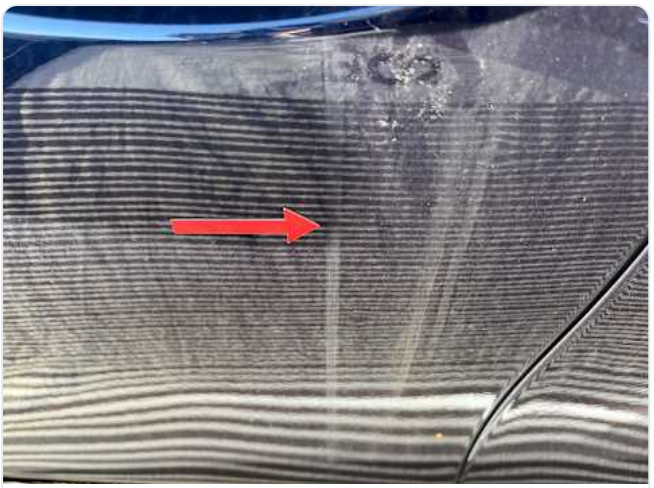
- Motorhaube (Steinschlag)

- Fahrertür (Delle)

- Beifahrertür (Delle, Kratzer)
