Volkswagen Caddy Maxi Kasten BMT

Regelbesteuert (Deutschland) · Fahrzeugstandort 24*** · Fahrzeug aufgenommen am 29.10.2026

Hinweise zum Zustandsbericht

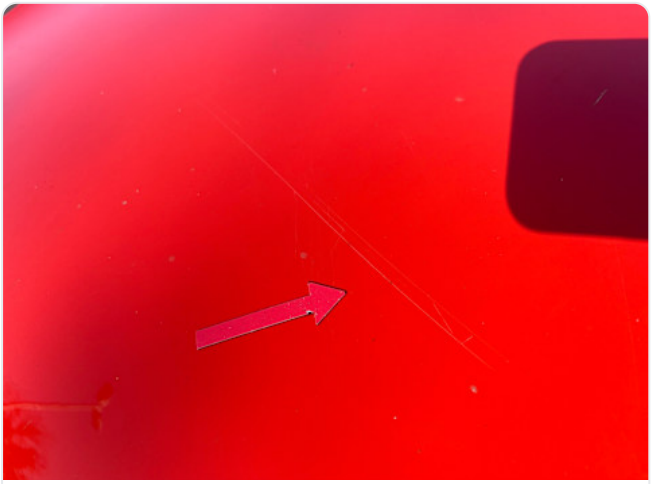
- Stoßstange vorne (Kratzer)

- Motorhaube (Kratzer)

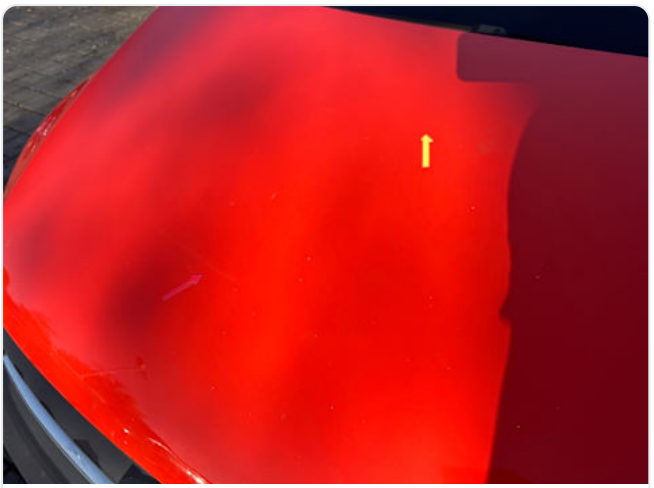
- Motorhaube (Kratzer)

- Schweller rechts (Kratzer, Delle)

- Seitenteil hinten links (Kratzer)

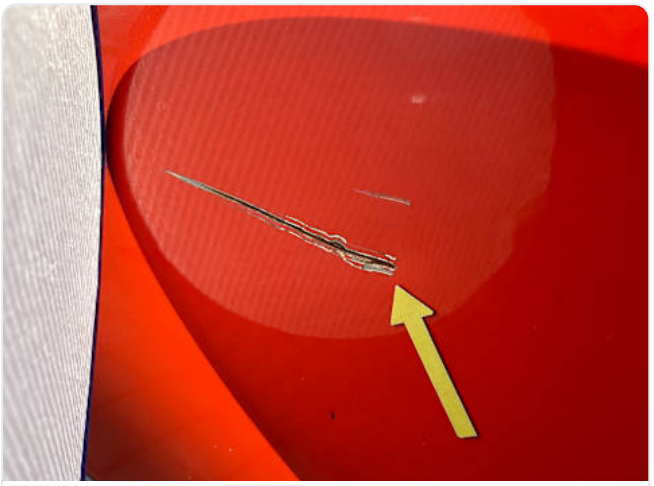
- Seitenteil hinten links (Kratzer)

- Seitenteil hinten links (Verformung, Kratzer)

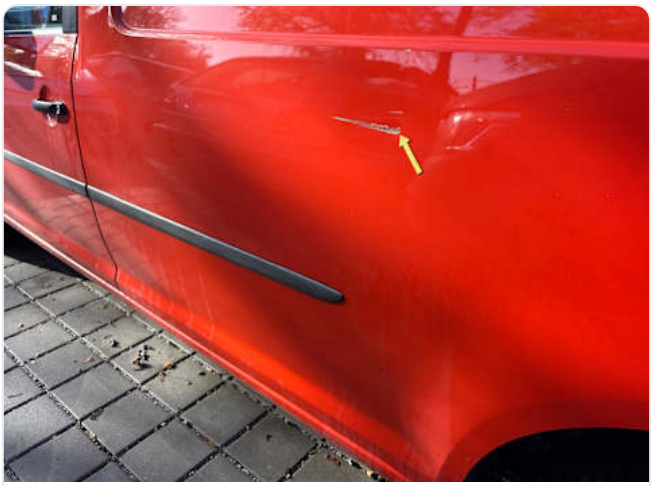
- Seitenteil hinten links (Kratzer, Delle)
