CarOnSale

Peugeot Partner Allure

Differenzbesteuert (§25a UStG) · Fahrzeugstandort 78*** · Fahrzeug aufgenommen am 11.11.2026

LEISTUNG	KRAFTSTOFF	GETRIEBE-TYP	
02/2018	93.010km	110 PS	Benzin	Schaltgetriebe	2

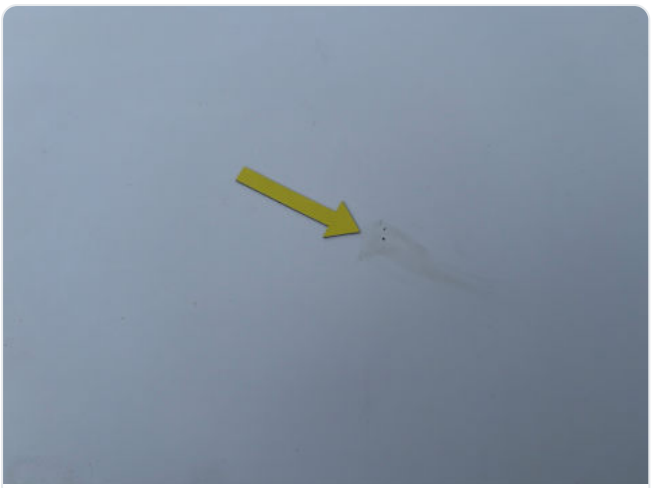
- Stoßstange vorne (Kratzer)
