CarOnSale

Ford Connect Trend

Differenzbesteuert (§25a UStG) · Fahrzeugstandort 96*** · Fahrzeug aufgenommen am 12.11.2026

04/2019	26.923km	LEISTUNG 101 PS	KRAFTSTOFF Benzin	GETRIEBE-TYP Schaltgetriebe	2

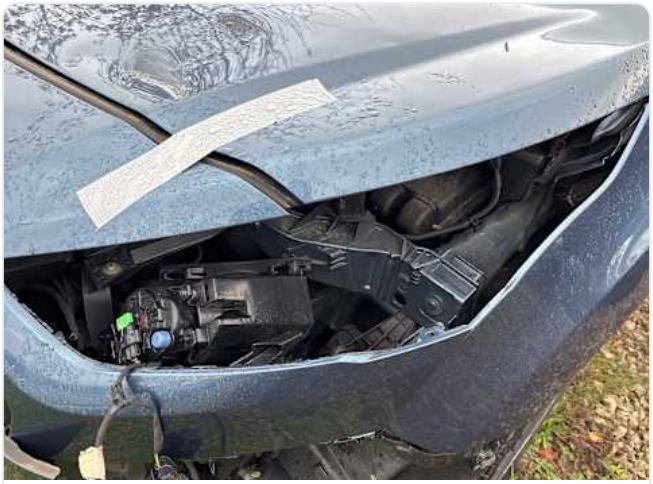
Bestehender Frontschaden-Stoßfänger vorne,Querträger vorne, Schlossträger vorne, Motorhaube, Kotflügel links, Radeinbau vorne links, Radarsensor und diverse Luftführungen sind beschädigt bzw. eingedrückt; Reifendruckkontrolle: Warnleuchte aktiv

- Stoßstange vorne (Riss/Bruch, Lackschaden, Verformung)
