CarOnSale

Audi A6 Avant

Differenzbesteuert (§25a UStG) · Fahrzeugstandort 44*** · Fahrzeug aufgenommen am 04.11.2026

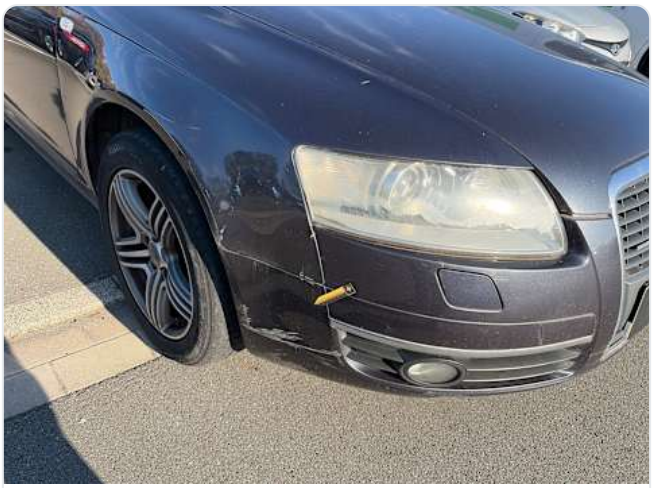
- Stoßstange vorne (Kratzer, Lackschaden, Verformung)
