CarOnSale

Mitsubishi Outlander

Differenzbesteuert (§25a UStG) · Fahrzeugstandort 34*** · Fahrzeug aufgenommen am 28.10.2026

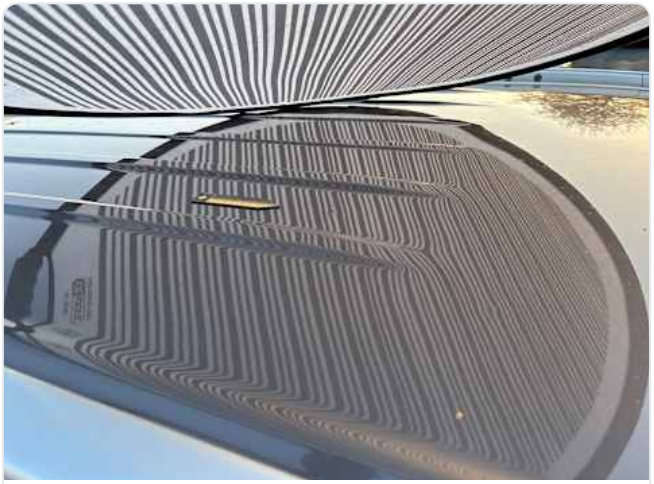
- Motorhaube (Delle)
