CarOnSale

Nissan X-Trail Visia

Differenzbesteuert (§25a UStG) · Fahrzeugstandort 32*** · Fahrzeug aufgenommen am 06.11.2026

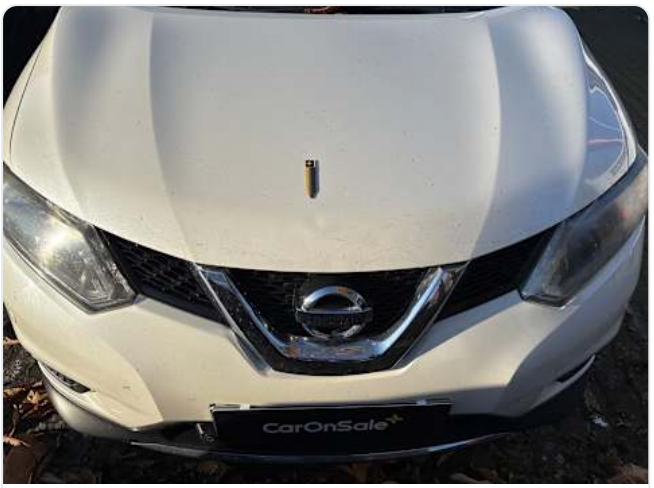
- Stoßstange vorne (Lackschaden)

- Scheinwerfer (links) (Blind)

- Scheinwerfer (rechts) (Blind)

- Motorhaube (Delle, Lackschaden)

- Fahrertür (Kratzer)

- Stoßstange hinten (Lackschaden)
