CarOnSale

Volkswagen Crafter Kasten 30 mittellang FWD

Regelbesteuert (Deutschland) · Fahrzeugstandort 44*** · Fahrzeug aufgenommen am 04.11.2026

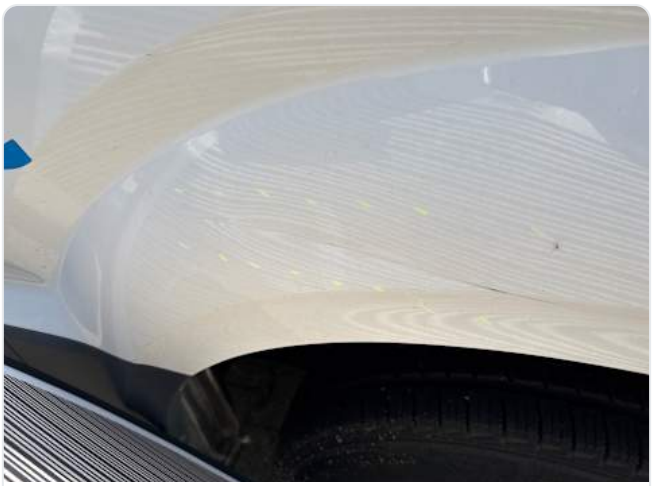
- Kotflügel vorne links (Delle)

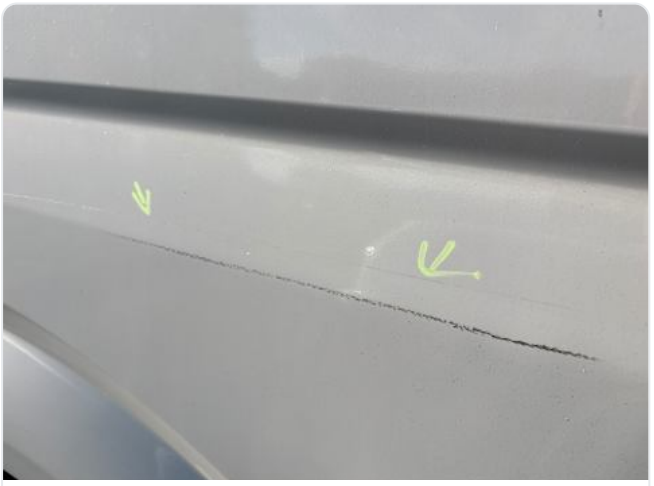
- Seitenteil hinten links (Delle, Kratzer)

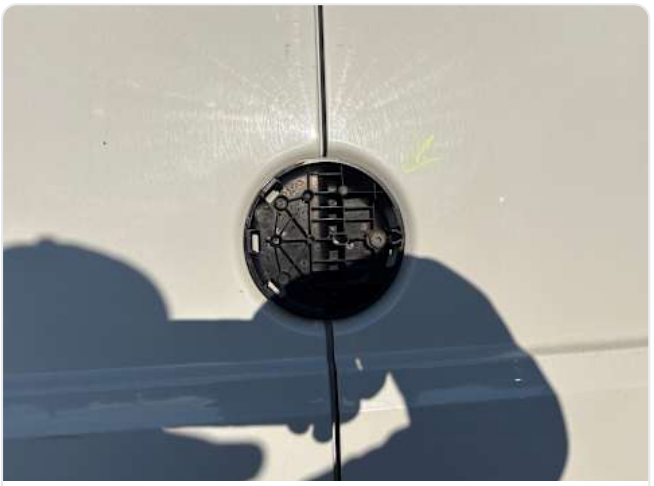
- Seitenteil hinten rechts (Kratzer)

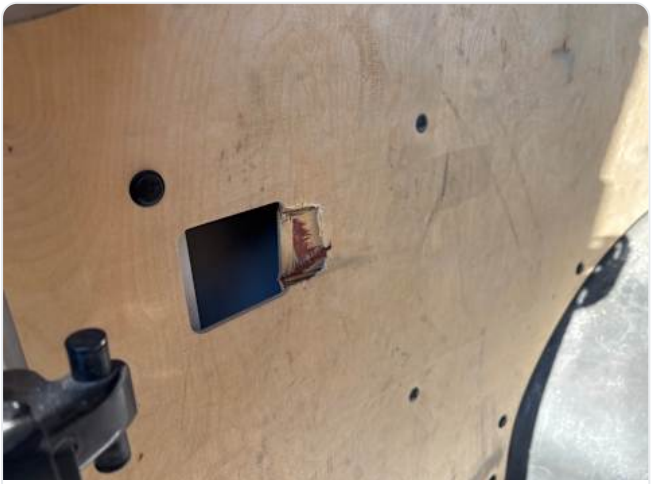
- Innenraum (Riss/Bruch)
