CarOnSale

Mercedes-Benz Viano

Differenzbesteuert (§25a UStG) · Fahrzeugstandort 49*** · Fahrzeug aufgenommen am 05.11.2026

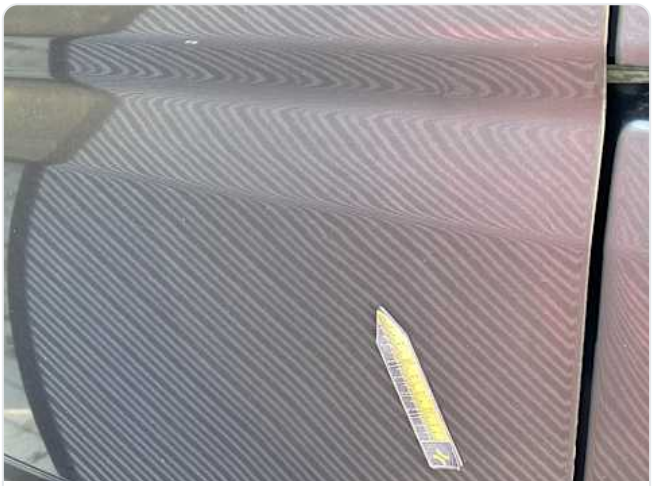
- Beifahrertür (Kratzer)
