CarOnSale

Volkswagen Sharan Trendline

Differenzbesteuert (§25a UStG) · Fahrzeugstandort 72*** · Fahrzeug aufgenommen am 11.11.2026

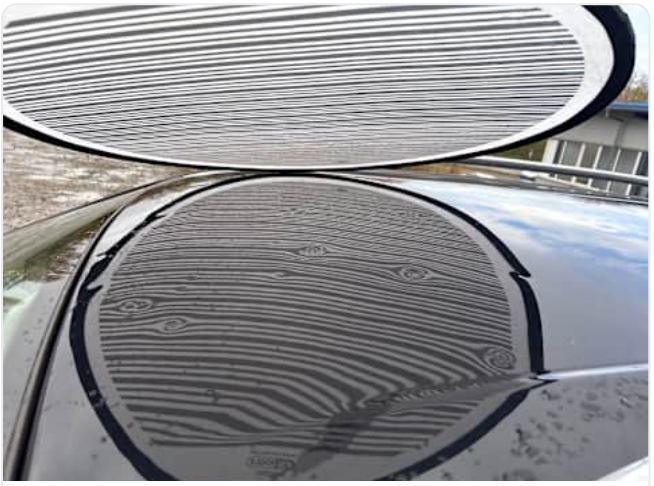
- Dach (Delle)
