CarOnSale

Volkswagen Polo Trendline

Differenzbesteuert (§25a UStG) · Fahrzeugstandort 90*** · Fahrzeug aufgenommen am 06.11.2026

Fahrzeug Schadenfotos (Außen)

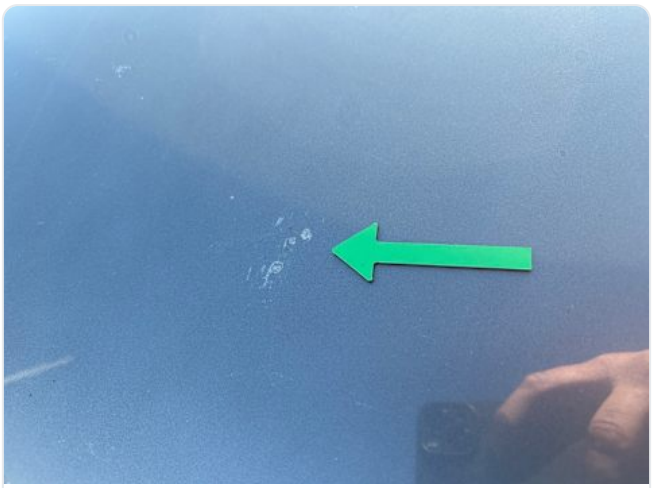
- Stoßstange vorne (Kratzer)

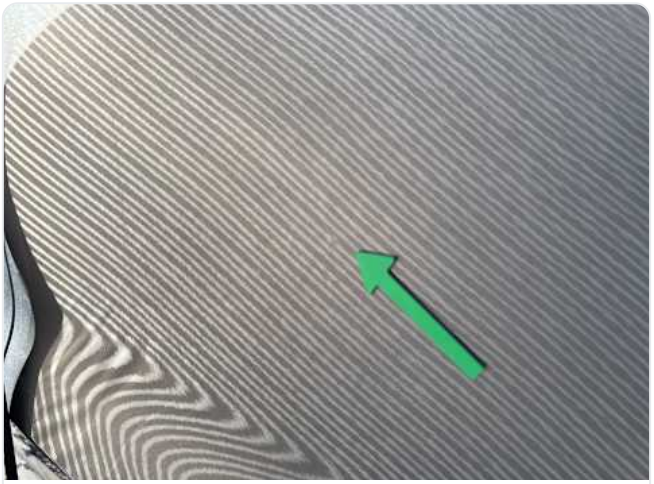
- Motorhaube (Steinschlag, Lackschaden)
