CarOnSale

Kia Ceed GT-Track

Differenzbesteuert (§25a UStG) · Fahrzeugstandort 85*** · Fahrzeug aufgenommen am 27.10.2026

10/2014	93.468km	LEISTUNG 230 PS	KRAFTSTOFF Benzin	GETRIEBE-TYP Schaltgetriebe	3

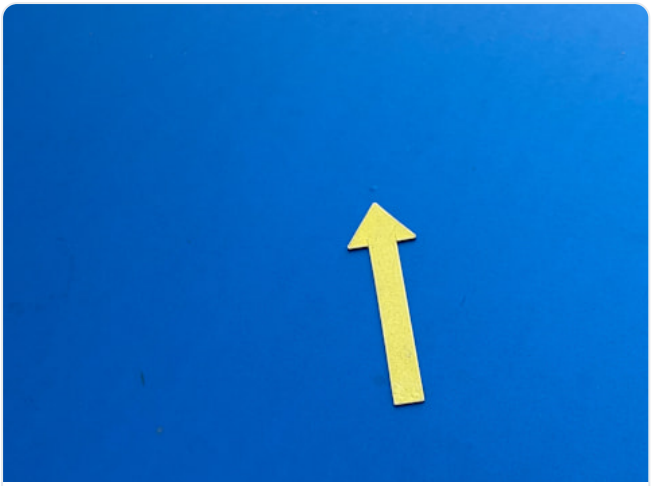
- Stoßstange vorne (Riss/Bruch)

- Stoßstange vorne (Kratzer)
