WBA41GN0605368389

Angaben zum Fahrzeug

Hereinnahmebewertung

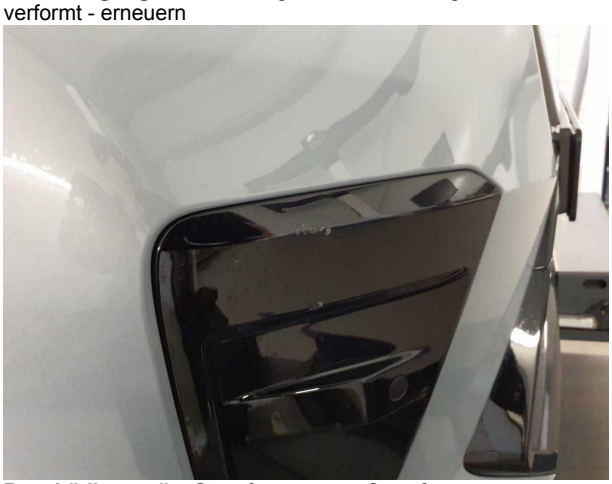
Nr.	Bauteilgruppe	Beschreibung
1	Stossfänger hinten	Stossfänger hinten - verkratzt / verschürft - Smart Repair
2	Stossfänger hinten	Stossfänger hinten (Rechts) - verkratzt / verschürft - erneuern
3	Stossfänger vorn	Grill - verformt - erneuern
4	Stossfänger vorn	Stossfänger vorn - verformt - erneuern

Beschädigung #3: Stossfänger vorn: Grill - verformt - erneuern
