Zustandsbericht

BMW 4 Gran Coupe 420 d xDrive M sport

Fahrzeug-Ident.-Nr.:	**WBA51FR000FW28398**	Laufleistung abgelesen:	**33011 km**
Erstzulassung / Baujahr:	**04.03.2026 / 2025**	Besichtigungsdatum/-ort:	**04.11.2026 Weinsberg**
Fahrzeugart:	**PKW**	Aufbauart:	**Limousine**
KBA-Nr. (HSN/ TSN):	**0005//DGE**	Kraftstoff / Emissionsklasse:	**Diesel / Hybrid / Euro 6**
Getriebe Art:	**Automatik**	Navi.-Datenträger:	**-**
Hubraum / Leistung:	**1995 ccm / 140 kW (190 PS)**	Antriebsart:	**Allrad**
Lackfarbe:	**BROOKLYN GRAU METALLIC**	Türen / Sitzplätze:	**5 / 5**
Nächste HU / AU:	**03.2029 / 03.2029**	Polster Art:	**Leder**
Farbe Innenausstattung:	**Schwarz**	Fahrzeug fahrbereit:	**Ja**
Fahrzeug verkehrssicher:	**Ja**	Vorgelegte Fahrzeug-Unterlagen:	**ZB I (Fzg.Schein)**
Besichtigungsbedingung:	**0**

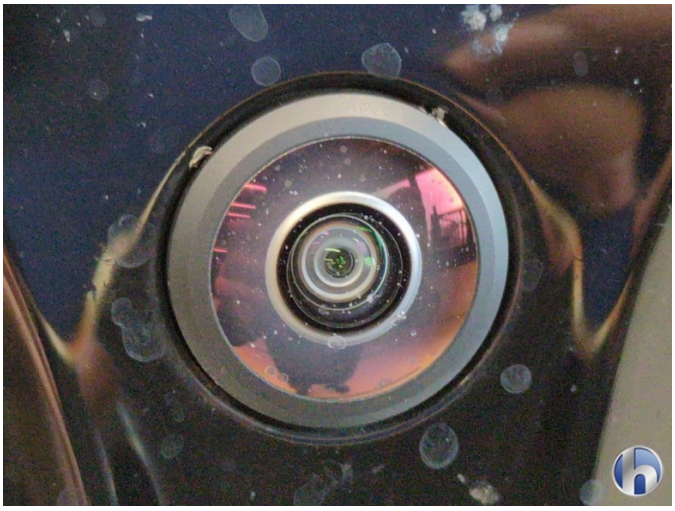
3. Frontgrill Oben

Gebrauchsspuren
