Zustandsbericht / Minderwertgutachten

Kennzeichen **TF EJ720** **Fahrgestellnummer** **UU1DBG007PU146837**

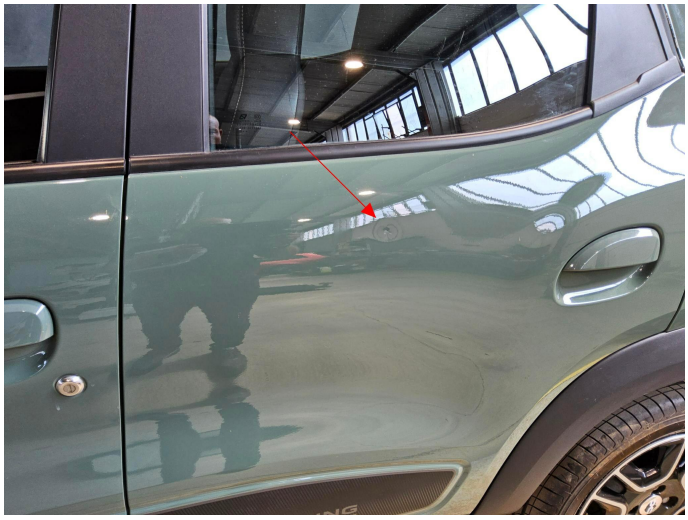
3.	Pauschale für , Abmeldung	40	voll	- 40	- 33,61
4.	Frontscheibe Steinschlag, erneuern (Bild 1, 2)	1.221	anteilig	- 653	- 548,74
5.	Tür vorne links - Lackierung zerkratzt, Gebrauchsspur	0	null	- 0	- 0,00

6.	Tür hinten links eingedellt, instandsetzen und lackieren mit Lackaufbau (Bild 3, 4)	1.102	anteilig	- 589	- 494,96
7.	Tür hinten links - Einstieg Lackierung verschrammt, lackieren (Bild 5, 6, 7)	198	anteilig	- 106	- 89,08

Bild 1:
Außen, Frontscheibe, Steinschlag, erneuern
Übersicht

Bild 2:
Außen, Frontscheibe, Steinschlag, erneuern

Bild 3:
Außen, Tür hinten links, eingedellt, instandsetzen und lackieren mit Lackaufbau
Übersicht

Bild 4:
Außen, Tür hinten links, eingedellt, instandsetzen und lackieren mit Lackaufbau

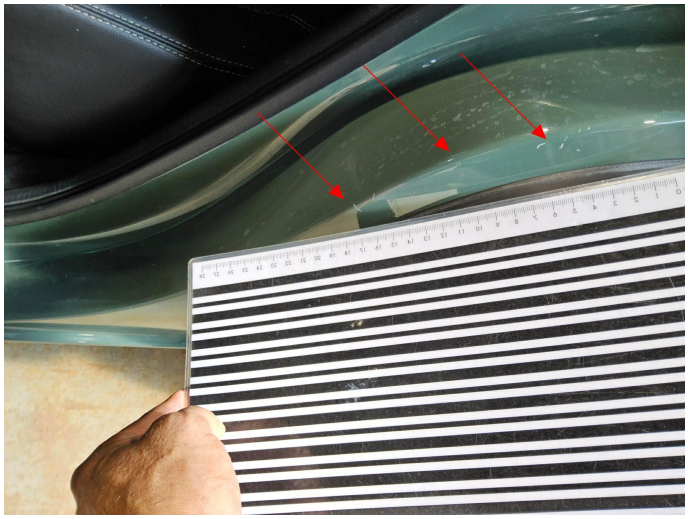
8.	Stoßfänger hinten - Lackierung zerkratzt, Gebrauchsspur	0	null	- 0	- 0,00
9.	Tür hinten rechts - Einstieg eingedellt und verschrammt , instandsetzen und lackieren mit Lackaufbau (Bild 9, 10)	696	anteilig	- 372	- 312,61

Bild 5:
Außen, Tür hinten links - Einstieg Lackierung, verschrammt, lackieren

Bild 6:
Außen, Tür hinten links - Einstieg Lackierung, verschrammt, lackieren

Bild 7:
Außen, Tür hinten links - Einstieg Lackierung, verschrammt, lackieren

Bild 9:
Außen, Tür hinten rechts - Einstieg, eingedellt und verschrammt , instandsetzen und lackieren mit Lackaufbau
