PROTOKOLLNUMMER: 47823262

Gutachten

Betreff	Minderwertgutachten PKW Vermarktungsprotokoll
Auftrag durch	WELLER Premium Deutschland GmbH Johann-Uttinger-Str. 6-12 49324 Melle
Besichtigungsdatum / Ort	29.09.2026 / Melle Johann-Uttinger-Str. 6-12 49324 Melle
Vehicle identification number	WVWZZZ16ZFM822230

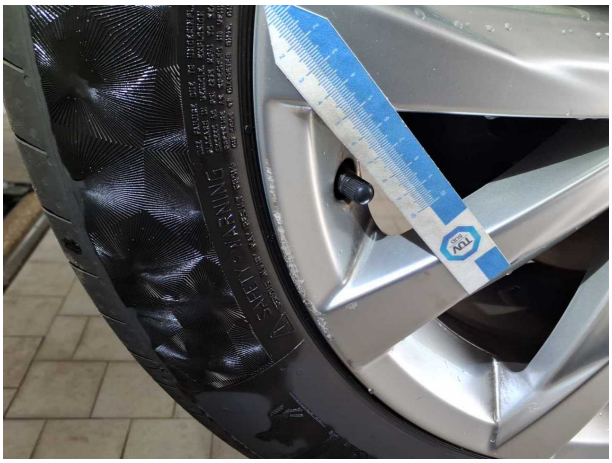
Beschädigung 5: Rad/Reifen: Leichtmetallfelge vorn links - verkratzt / verschürft - Smart Repair

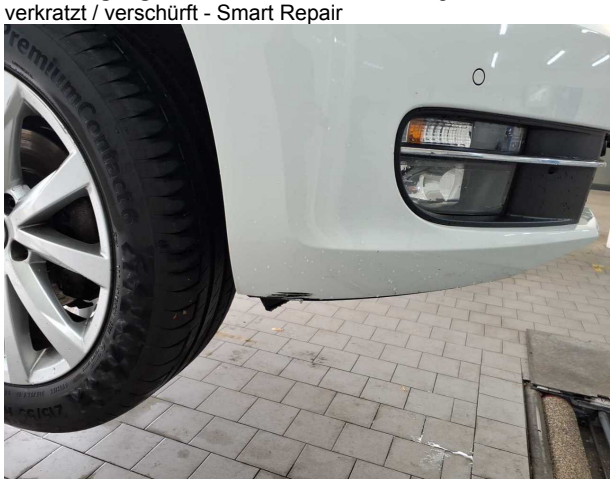
Beschädigung 5: Rad/Reifen: Leichtmetallfelge vorn links - verkratzt / verschürft - Smart Repair
