PEUGEOT BOXER PRITSCHE (2014->) 435 L4 BLUEHDI 165 STOP&START MOTOR 2,2 LTR. - 121 KW BLUE-HDI FAP KAT PRITSCHE STANDARD

VIN: VF3YDCPA0R2Z15123

Kennzeichen M-WC2089	**Zulassungsdatum** 24/04/2024	**Laufleistung** 101667 km
Farbe LACKIERUNG WEISS ICY/DECKENDE LACKIERUNG	**Jahr** 2020	**Polster** -
Anzahl der Türen 2	**Anzahl der Sitze** 3	**Generation** -
CO2 357	**Hubraum** 2179	**Getriebe** Schaltgetriebe
Motortyp Verbrennung	**Kraftstoff** Diesel	**Anzahl Gänge** 6
Antriebsstrang Vorderradantrieb (FWD)	**Max. Leistung** 121 KW

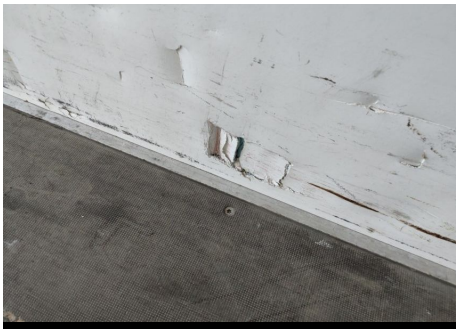
003	Seitenwand / Rechts Material : Glasfaser / Mit Fenster : Nein	Gebrochen	Ersetzen

004	Seitenwand / Links Material : Glasfaser / Mit Fenster : Nein	Gebrochen	Ersetzen

Seitenwand / Rechts / Gebrochen

Seitenwand / Links / Gebrochen
