Opel

VIN: VXEYCBPAU12X68949

Kennzeichen M-WC1590	**Zulassungsdatum** 13/11/2023	**Laufleistung** 93604 km
Farbe -	**Jahr** -	**Polster** -
Anzahl der Türen -	**Anzahl der Sitze** -	**Generation** -

Bewertungsort
AKB Zörbig

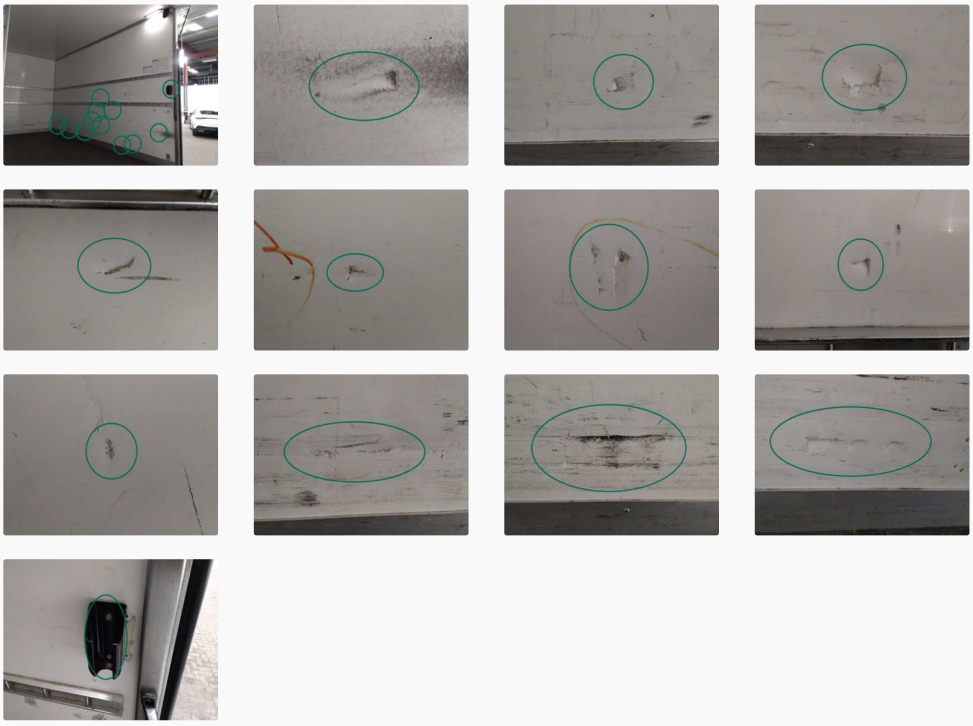
021	Seitenwand / Rechts Mit Fenster : Nein	Gebrochen	Reparieren

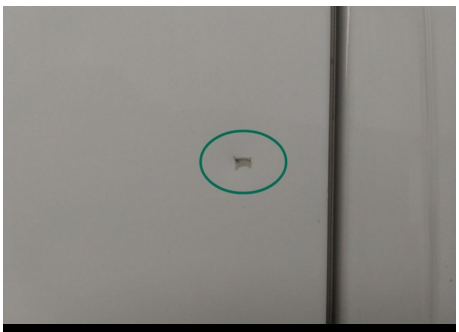
013	Tür / Vorne Links Mit Fenster : Ja	Delle	Reparieren

Tür / Vorne Links / Delle

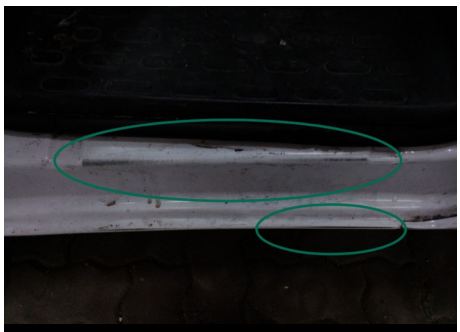
014	Türeinstieg / Vorne Links	Abgewetzt	Lackieren

Türeinstieg / Vorne Links / Abgewetzt

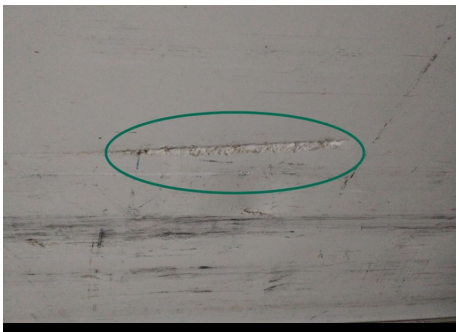
020	Seitenwand / Links [2] Mit Fenster : Nein	Gebrochen	Reparieren

Seitenwand / Links / Gebrochen

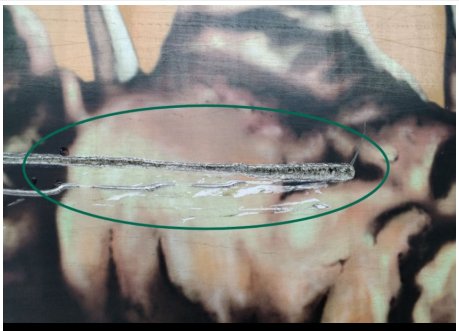
Seitenwand / Links / Gebrochen

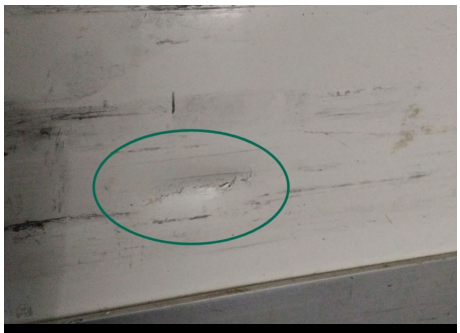
024	Seitenwand / Vorne Mit Fenster : Nein	Gebrochen	Reparieren

Seitenwand / Vorne / Gebrochen

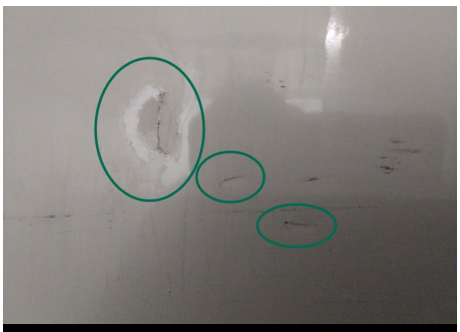
Seitenwand / Vorne / Gebrochen

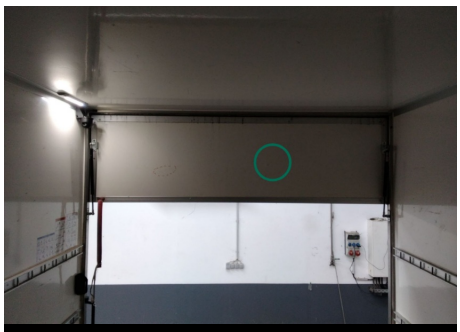
025	Seitenwand / Hinten	Gebrochen	Reparieren

Seitenwand / Hinten / Gebrochen
