BMW 5 TOURING (G61)(2024->) 520 D XDRIVE M SPORT MILD-HYBRID 145 KW (MOTOR 2,0 LTR. - 145 KW DIESEL) 5-TÜRIG

VIN: WBA21GW000CV13203

Bewertungsdetails

Bewertungsort
AKB Zörbig

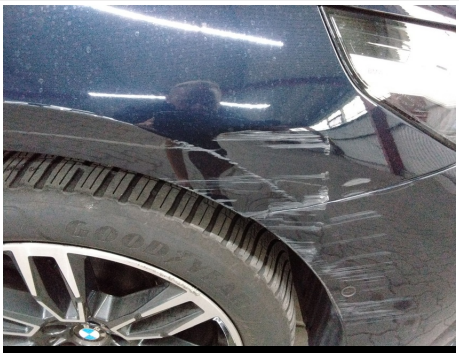
010	Felge / Vorne Rechts	Kratzer	Ersetzen

Felge / Vorne Rechts / Kratzer
