DEKRA-Nr: 0615 / 051425 / 2026 / B082645000708 vom 19.08.2026

Zustandsbericht ohne Ausstattung

Kennzeichen **HN OX408** **FIN** **YV1UZA8BCJ1019347**

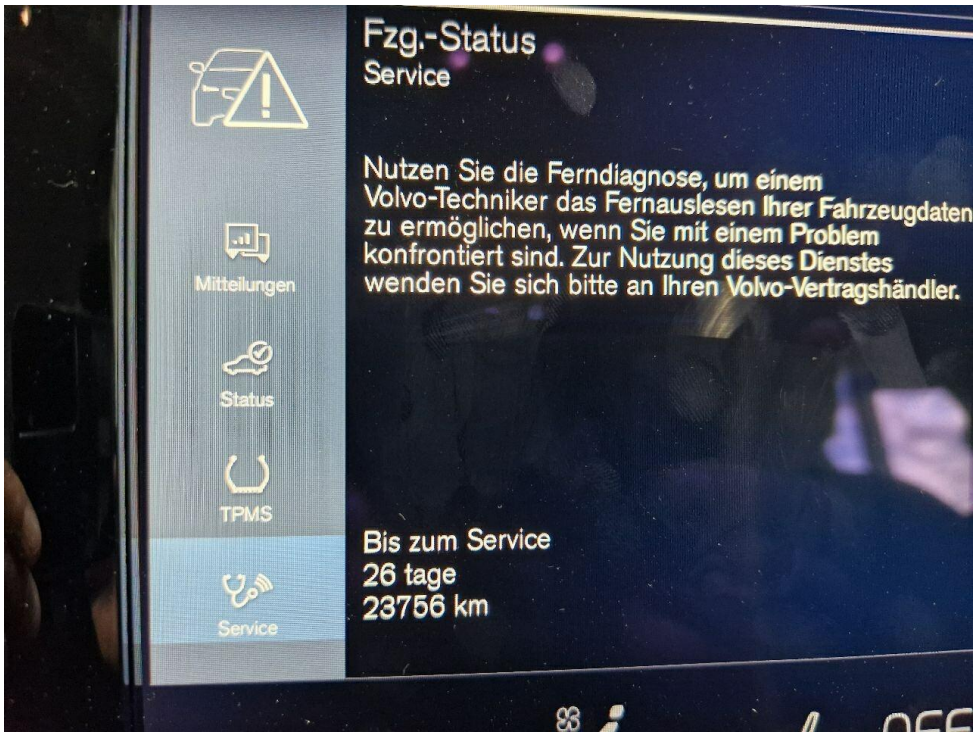
Bild 6 : Servicebedarf

14. Service fällig, prüfen und Befund festlegen, Schadenerweiterung möglich	420,17	500	voll	-420,17	-500
Gesamt	**9.364,72**	**11.144**		**-5.234,47**	**-6.229**

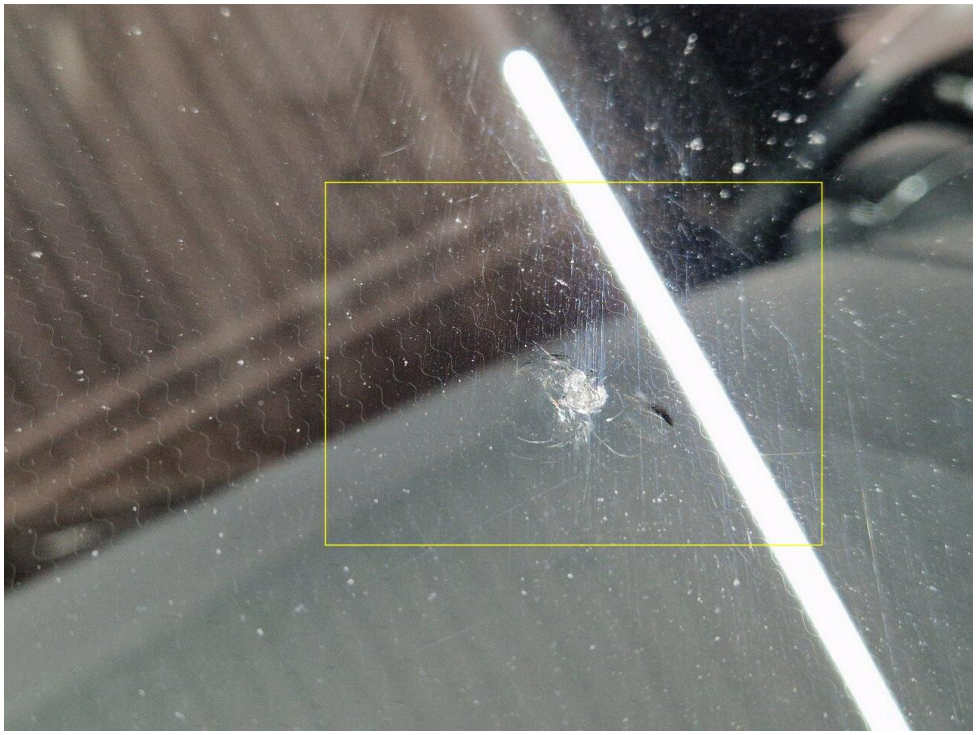
Bild 9 : Frontscheibe Steinschlag mit Rissbildung

2. Frontscheibe Steinschlag mit Rissbildung, erneuern (Bild 9)	1.748,74	2.081	voll	-1.748,74	-2.081
3. Marderschaden, prüfen und Befund festlegen, Schadenerweiterung möglich (Bild 10, 11)	144,54	172	voll	-144,54	-172

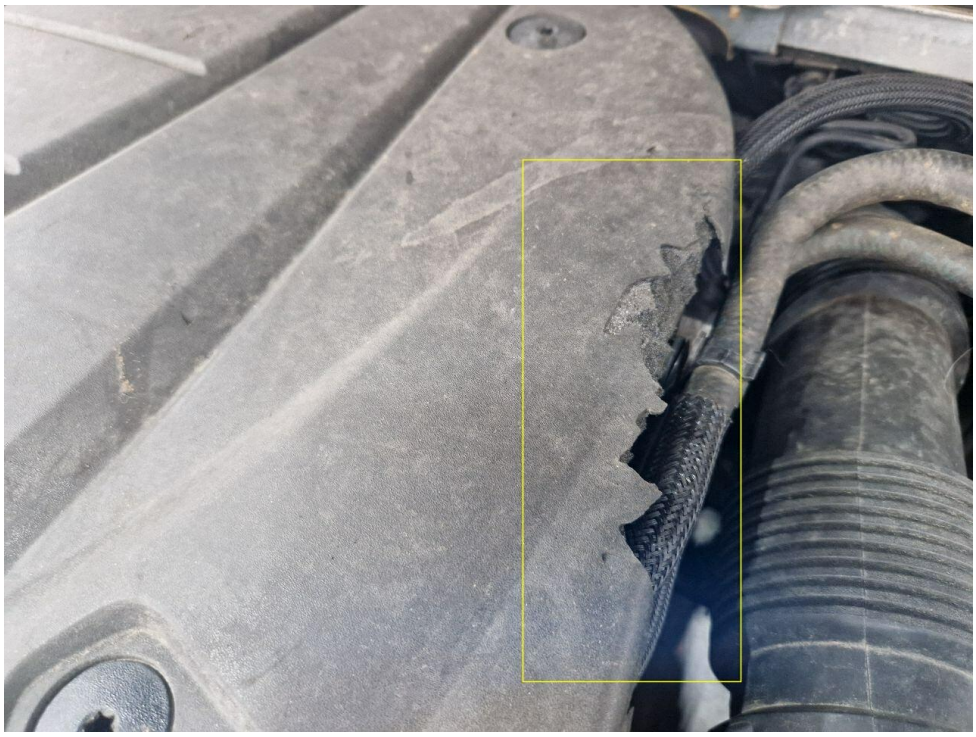
Bild 10 : Marderschaden

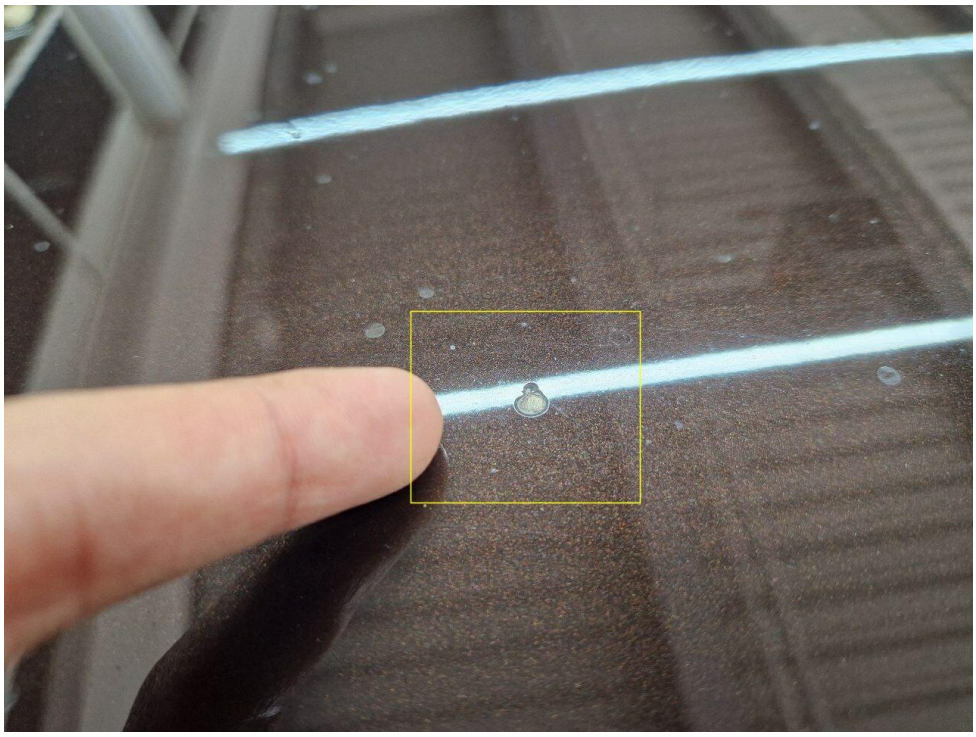
Bild 12 : Motorhaube Steinschlag mit Lackabplatzer

4. Motorhaube Steinschlag mit Lackabplatzer, smart repair (Bild 12, 13)	25,21	30	voll	-25,21	-30
5. Dachhimmel zerkratzt, smart repair (Bild 14)	63,03	75	voll	-63,03	-75

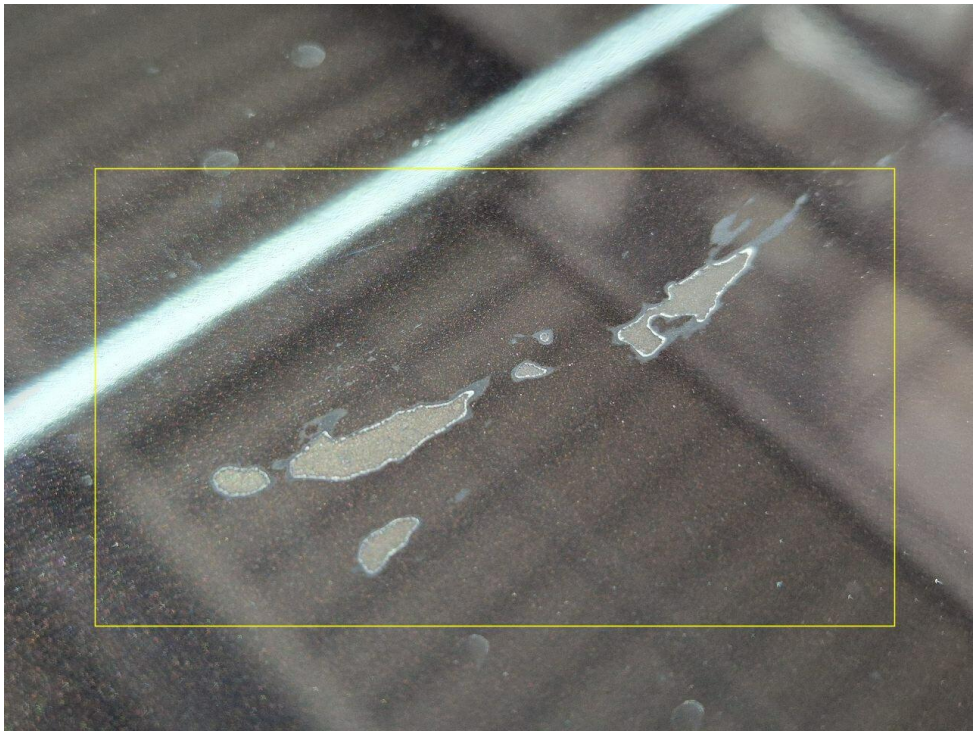
Bild 17 : Fahrzeugdach Lackabplatzer

6. Stoßfänger hinten eingedrückt, erneuern (Bild 16)	1.355,46	1.613	anteilig	-540,34	-643
7. Fahrzeugdach Lackabplatzer, lackieren mit Lackaufbau (Bild 17, 18, 19)	1.117,65	1.330	anteilig	-445,38	-530

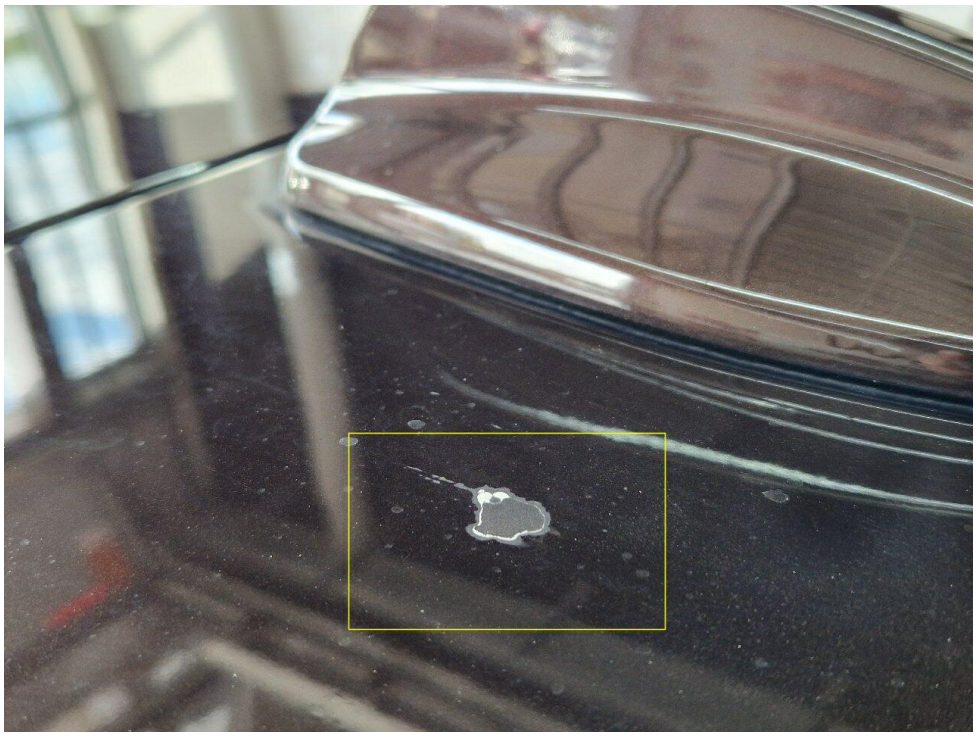
Bild 18 : Fahrzeugdach Lackabplatzer

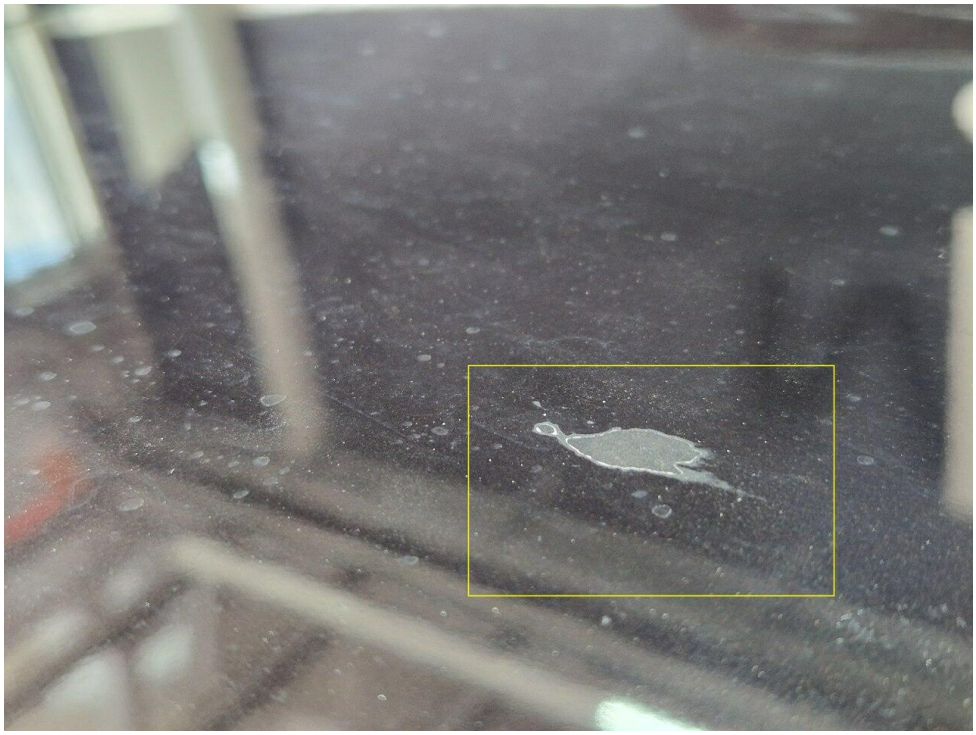
Bild 19 : Fahrzeugdach Lackabplatzer

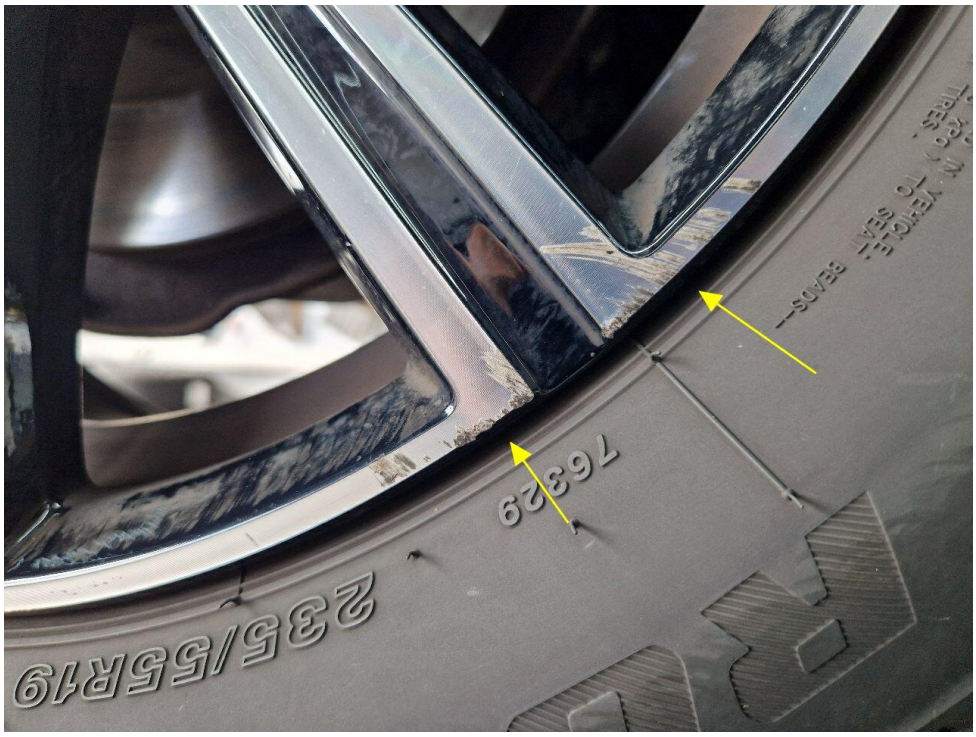
Bild 20 : Felge hinten rechts verschrammt

8. Felge hinten rechts verschrammt, erneuern (Bild 20)	853,78	1.016	anteilig	-340,34	-405
9. Tür hinten rechts eingedrückt und verschrammt, instandsetzen (Bild 21)	1.194,96	1.422	anteilig	-476,47	-567

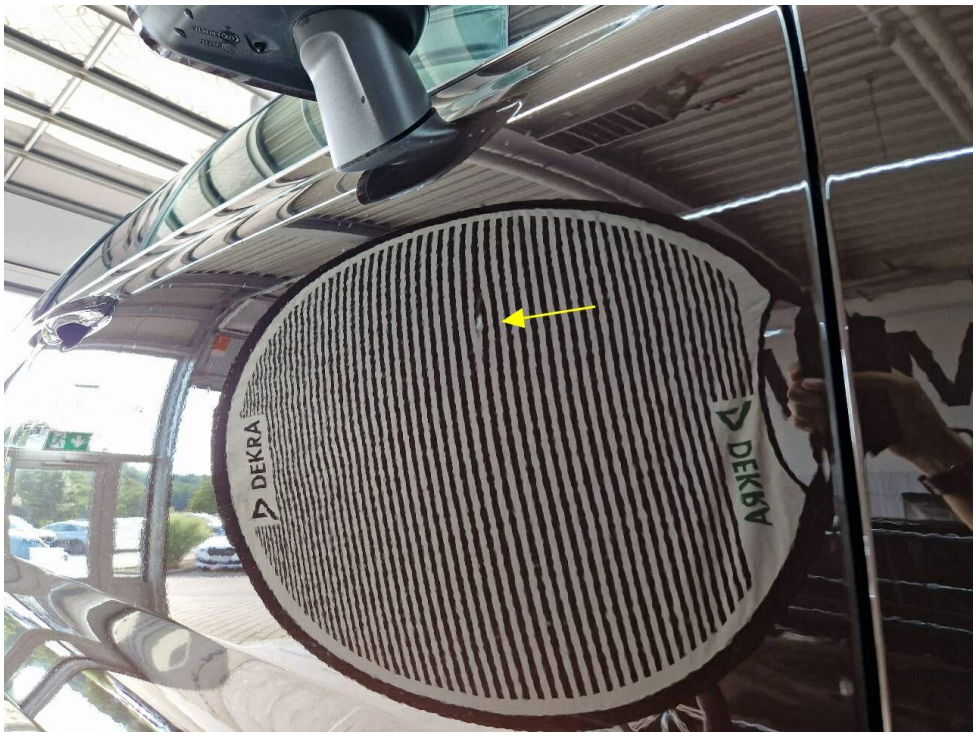
Bild 22 : Tür vorn rechts eingedellt

10. Tür vorn rechts eingedellt, drücken (Bild 22, 23)	75,63	90	voll	-75,63	-90
11. Stoßfänger vorn eingedrückt und verschrammt, erneuern (Bild 24)	1.569,75	1.868	anteilig	-625,21	-744

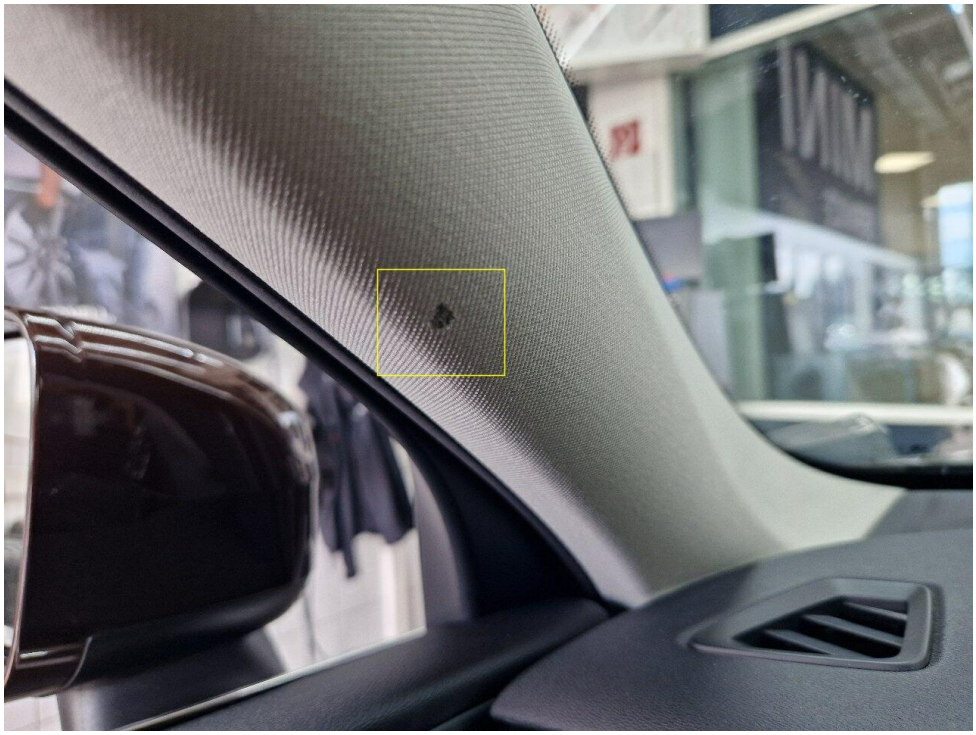
Bild 25 : Verkleidung A-Säule links Brandloch

12. Verkleidung A-Säule links Brandloch, erneuern (Bild 25)	139,50	166	anteilig	-55,46	-66
13. Türverkleidung vorn links aufgerissen, erneuern (Bild 26)	635,29	756	anteilig	-252,94	-301

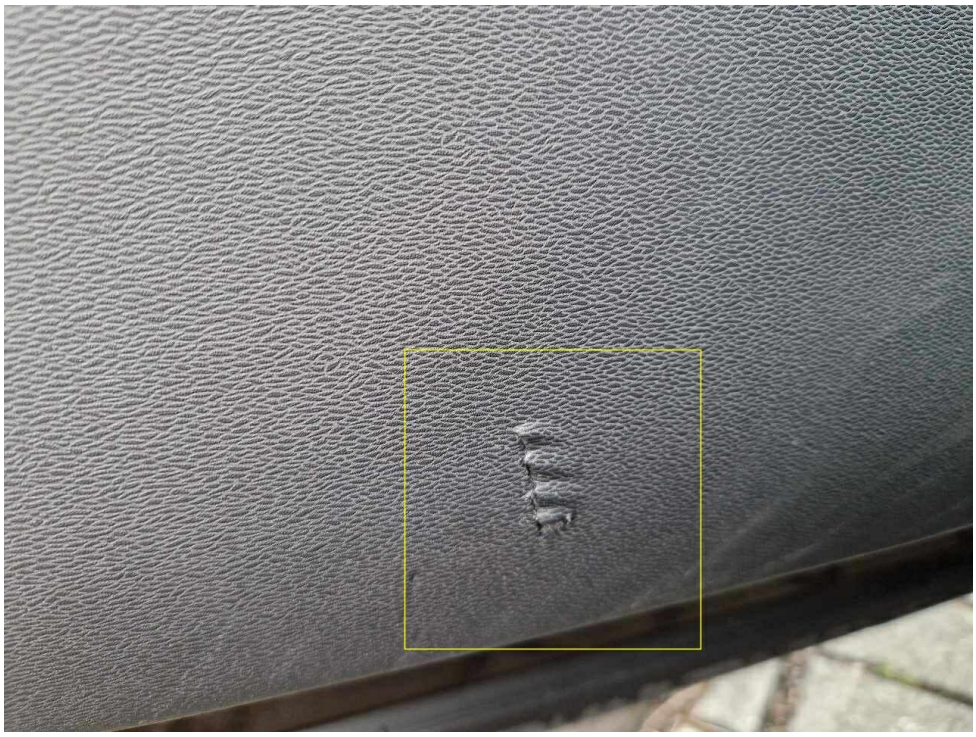
Bild 26 : Türverkleidung vorn links aufgerissen
