TÜV SÜD Auto Service GmbH
Gottlieb-Daimler-Str. 7
70794 Filderstadt

Besichtigungsdatum: 21.09.2026
Protokollnummer: 47681899
Erstellt durch: Ramazan Geckaldi
Besichtigt durch: R.Geckaldi

WDC1641861A247051

Halter		**Besichtigungszustand**	ausreichend
Kennzeichen		**Laufleistung (abgelesen)**	165.861 km
Hersteller	Mercedes-Benz	**Restlauf bis Service**	-81 Tag(e)
Typ/Modell	ML 350 4MATIC	**HU (abgelesen aus ZBI)**	10/2026
Vehicle Identification number	WDC1641861A247051	**Leistung**	200 kW
Hubraum	3.498 ccm	**Zylinder**	6
Erstzulassung	11.07.2007	**Polster/Farbe**	Leder / Schwarz
Letzte Wartung	07/2025, 158.206 km	**Lackierung**	Schwarz
Kraftstoffart	Benzin	**Getriebe**	Automatik (Getriebe Automatik - (7-Stufen))

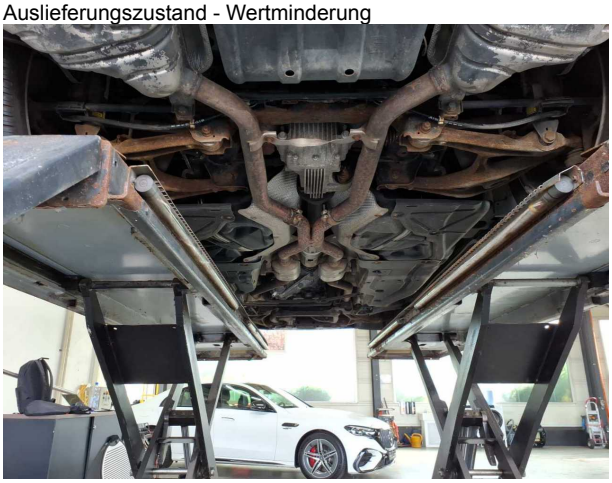
Beschädigung #7: Karosserie: Unterboden - abweichend Auslieferungszustand - Wertminderung

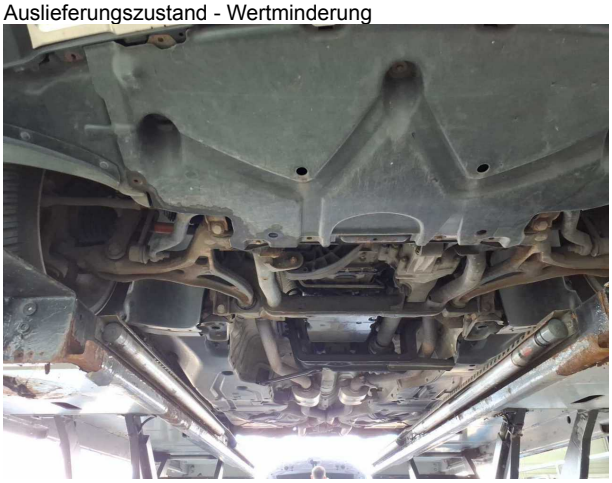
Beschädigung #7: Karosserie: Unterboden - abweichend Auslieferungszustand - Wertminderung

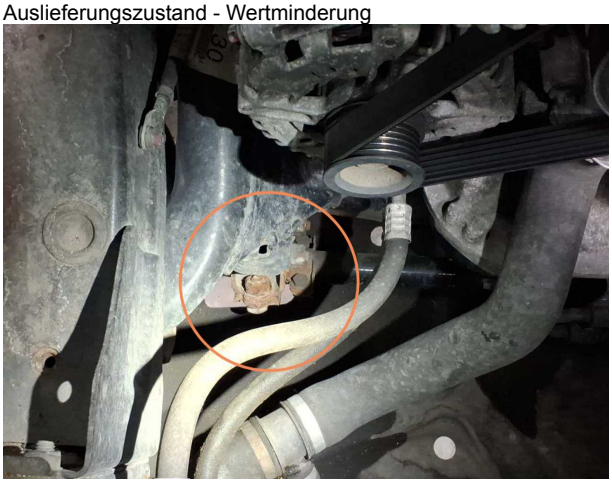
Beschädigung #7: Karosserie: Unterboden - abweichend Auslieferungszustand - Wertminderung

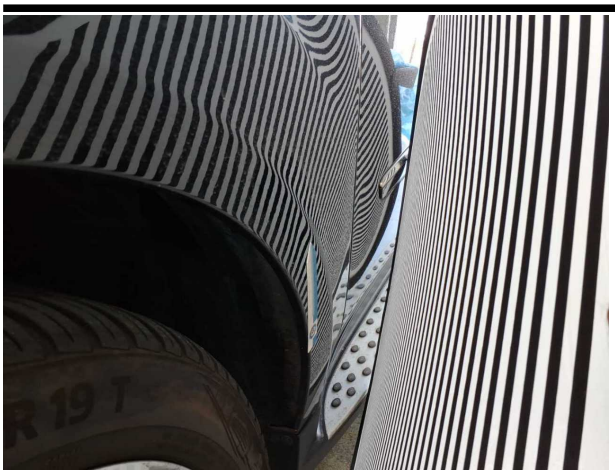
Beschädigung #8: Karosserie: Karosserie - abweichend Auslieferungszustand - Wertminderung

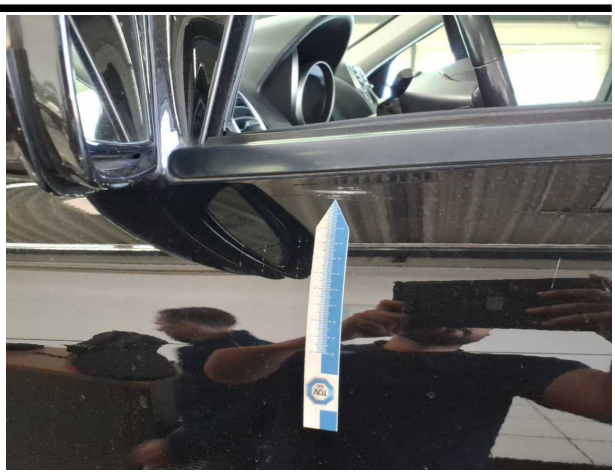
Beschädigung #8: Karosserie: Karosserie - abweichend Auslieferungszustand - Wertminderung

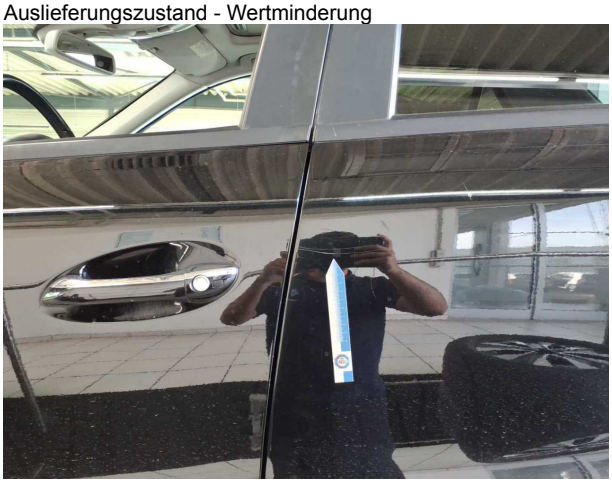
Beschädigung #8: Karosserie: Karosserie - abweichend Auslieferungszustand - Wertminderung

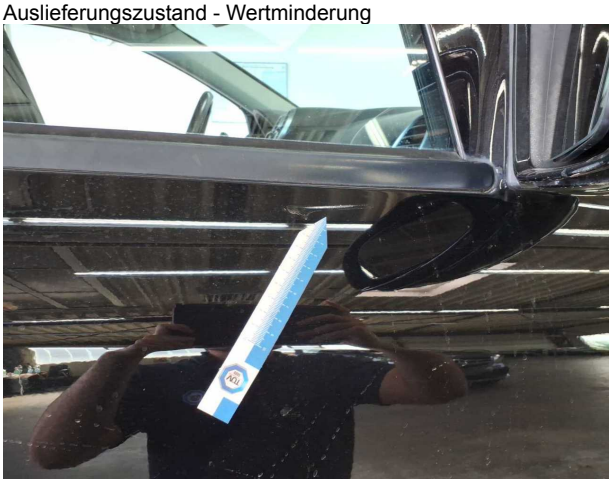
Beschädigung #8: Karosserie: Karosserie - abweichend Auslieferungszustand - Wertminderung

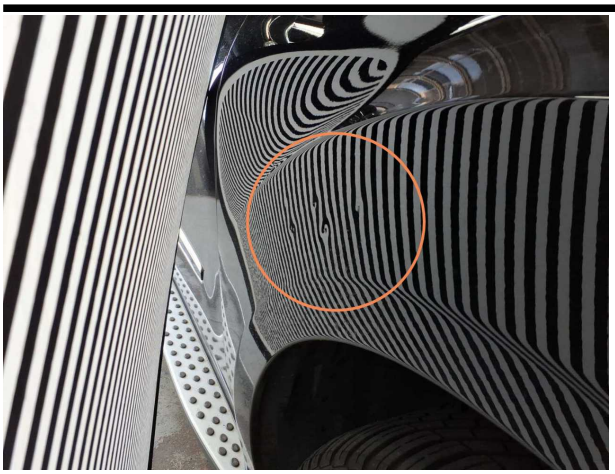
Beschädigung #8: Karosserie: Karosserie - abweichend Auslieferungszustand - Wertminderung
