Hersteller / Typ: Volkswagen Tiguan Move

Auftr.-Nr: nicht vorhanden
VIN: WVGZZZ5N9RW028648
Kilometerstand: 30.257 km
Erstzulassung: 24.11.2023
Anzahl Halter lt. Kunde: keine Angabe
Anzahl Halter lt. Zulbesch. II: keine Angabe

Schadensbilder

Händlerfahrzeugbewertung

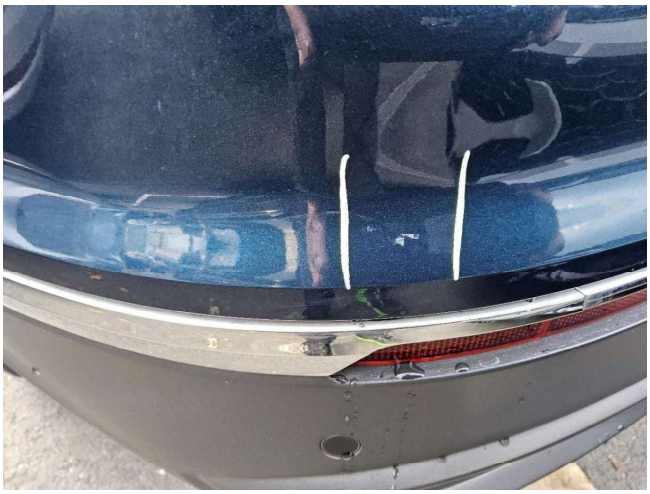
Stoßfänger hinten verkratzt (DEKRA)

LNR	Beschreibung - Reparaturart	Reparaturkosten	Anteil	Minderwert
1.	Heckklappe örtlich eingedellt - drücken	100,84 €	100 %	100,84 €
2.	Stoßfänger hinten verkratzt - lackieren	345,00 €	70,35 %	242,70 €
	Zwischensumme (Netto)	**445,84 €**		**343,54 €**

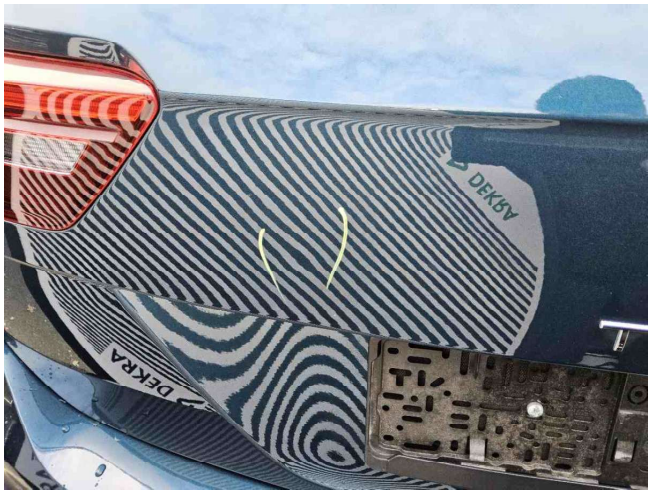
Heckklappe örtlich eingedellt (DEKRA)

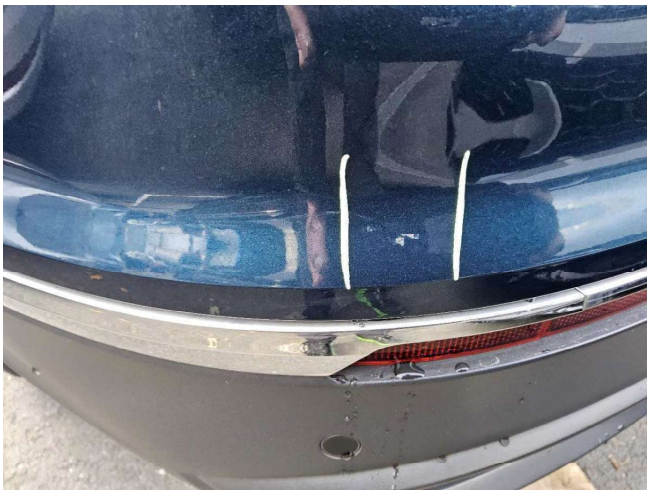
Stoßfänger hinten verkratzt (DEKRA)

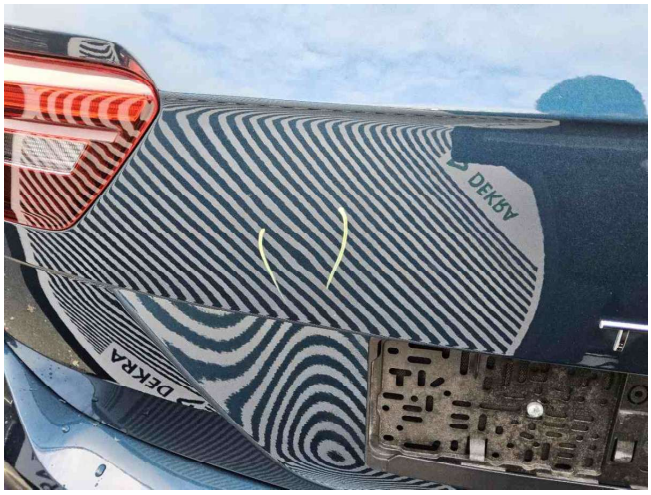
Heckklappe örtlich eingedellt (DEKRA)
