Zustandsbericht

BMW 2 Active Tourer 218 i M Sport

Fahrzeug-Ident.-Nr.:	**WBA21BX0907S44838**	Laufleistung abgelesen:	**62806 km**
Erstzulassung / Baujahr:	**24.02.2025 / 2025**	Besichtigungsdatum/-ort:	**23.07.2026 Weinsberg**
Fahrzeugart:	**PKW**	Aufbauart:	**Kombilimousine**
KBA-Nr. (HSN/ TSN):	**0005//DHF**	Kraftstoff / Emissionsklasse:	**Benzin / Euro 6**
Getriebe Art:	**Automatik**	Navi.-Datenträger:	**Festplattenlaufwerk**
Hubraum / Leistung:	**1499 ccm / 100 kW (136 PS)**	Antriebsart:	**Frontantrieb**
Lackfarbe:	**SPARKLING KUPFERGRAU METALLIC**	Türen / Sitzplätze:	**5 / 5**
Nächste HU / AU:	**02.2028 / 02.2028**	Polster Art:	**Alcantara**
Farbe Innenausstattung:	**Schwarz**	Fahrzeug fahrbereit:	**Ja**
Fahrzeug verkehrssicher:	**Ja**	Vorgelegte Fahrzeug-Unterlagen:	**ZB I (Fzg.Schein)**
Besichtigungsbedingung:	**-**

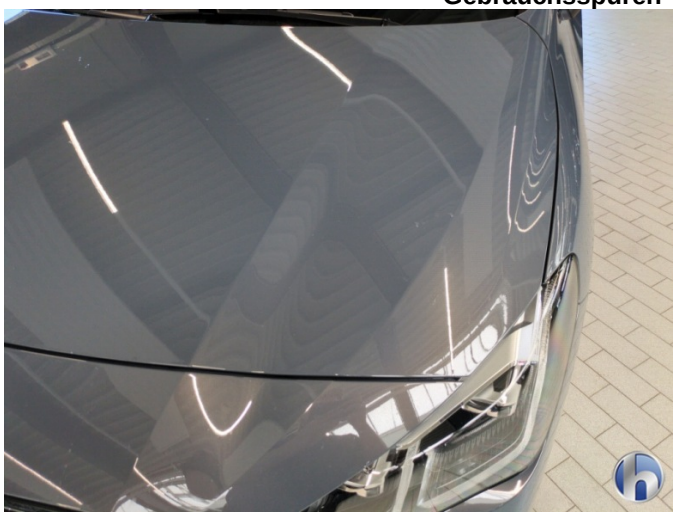
2. Motorhaube

Gebrauchsspuren

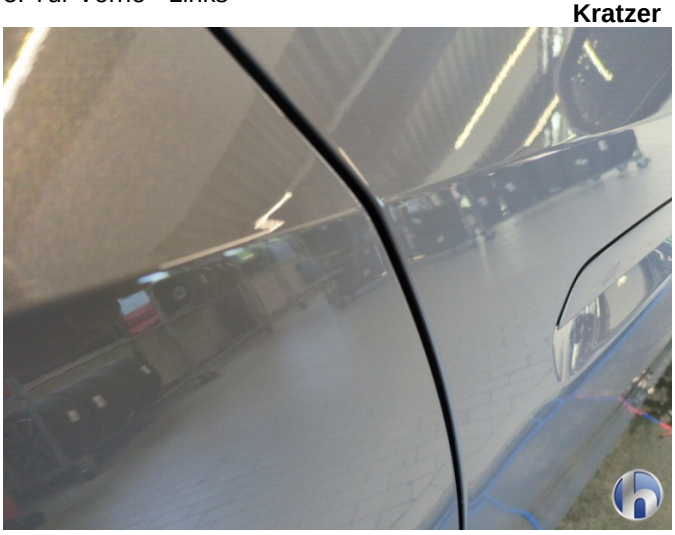
5. Tür Vorne - Links

Kratzer
