CarOnSale

Opel Corsa Color Edition

Differenzbesteuert (§25a UStG) · Fahrzeugstandort 49*** · Fahrzeug aufgenommen am 02.11.2026

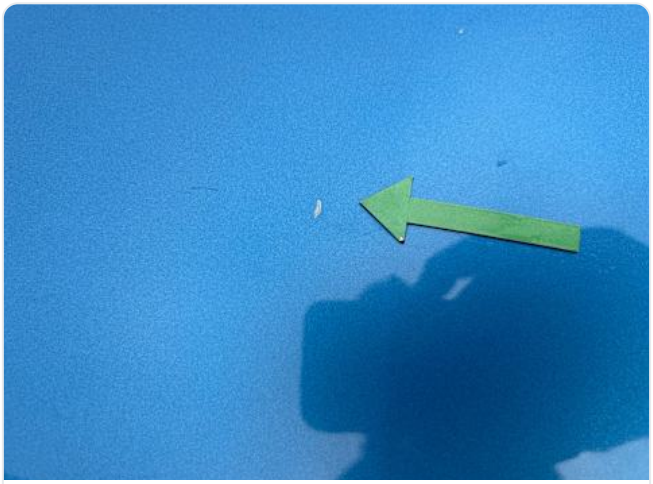
- Stoßstange vorne (Lackschaden)
