BMW 750 i xDrive

Differenzbesteuert (§25a UStG) · Fahrzeugstandort 33*** · Fahrzeug aufgenommen am 04.11.2026

Hinweise zum Zustandsbericht

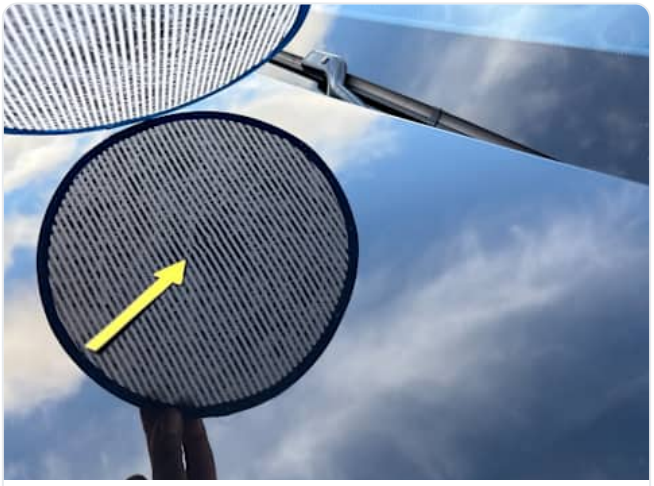
- Stoßstange vorne (Steinschlag)
