CarOnSale

Mercedes-Benz 116 CDI RWD extralang PRO

Regelbesteuert (Deutschland) · Fahrzeugstandort 31*** · Fahrzeug aufgenommen am 30.10.2026

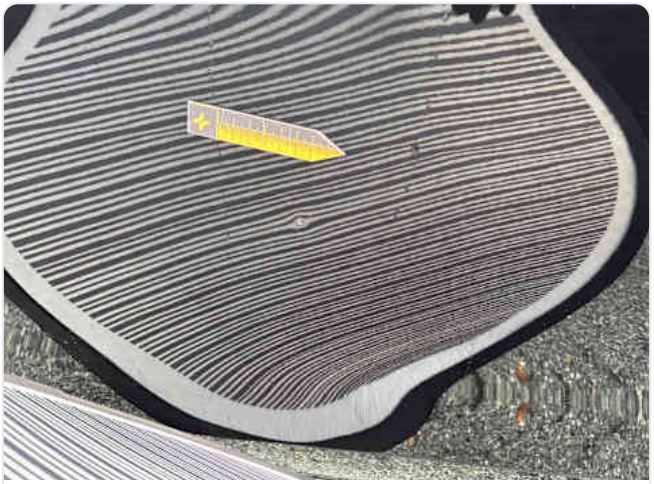
- Stoßstange vorne (Kratzer)

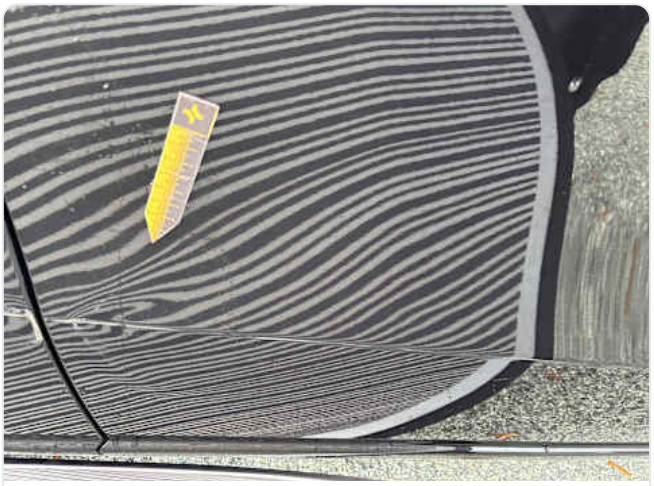
- Türe hinten links (Delle)
