CarOnSale

Renault Clio Authentique

Differenzbesteuert (§24 UStG) · Fahrzeugstandort 50*** · Fahrzeug aufgenommen am 05.11.2026

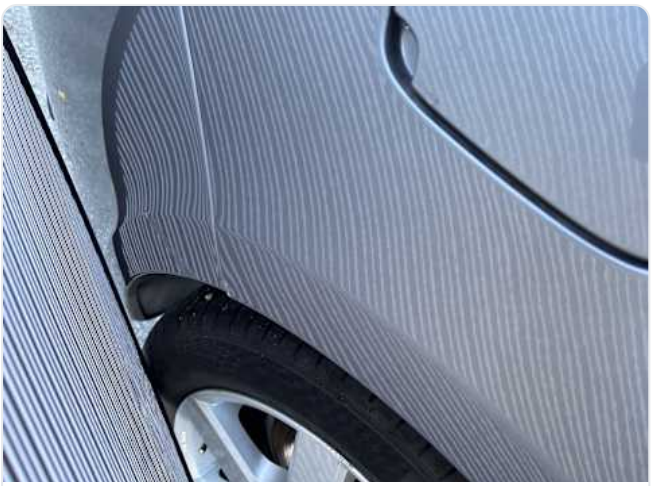
- Seitenteil hinten links (Kratzer)
